**PARTE II – RISULTATI RELATIVI AL MONITORAGGIO DEI BACINI MISA,  
ESINO E MUSONE**

## BACINO DEL MISA

OGGETTO: Bacino del f. Misa - Qualità ambientale nel triennio 2013-2015

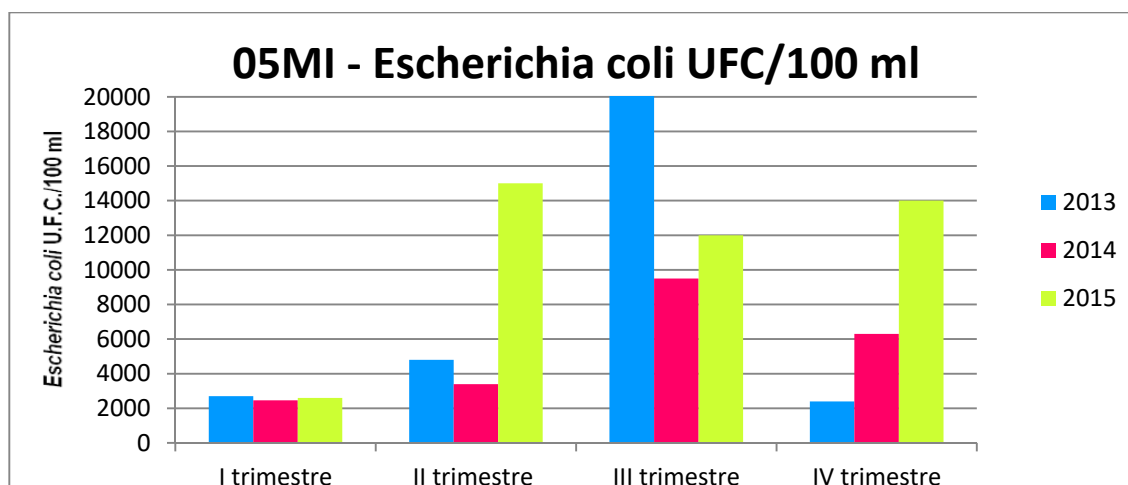
L'assenza o l'incompleta depurazione dei reflui, soprattutto di origine civile, è confermata anche dall'abbondante contaminazione microbica delle acque evidenziata dai risultati del monitoraggio dell'*Escherichia coli* nel triennio. In ogni anno valutato le concentrazioni più elevate si registrano tra giugno e settembre. La magra estiva e tardo-estiva dell'alveo in questo tratto contribuisce probabilmente ad una maggiore concentrazione dell'inquinamento microbiologico.

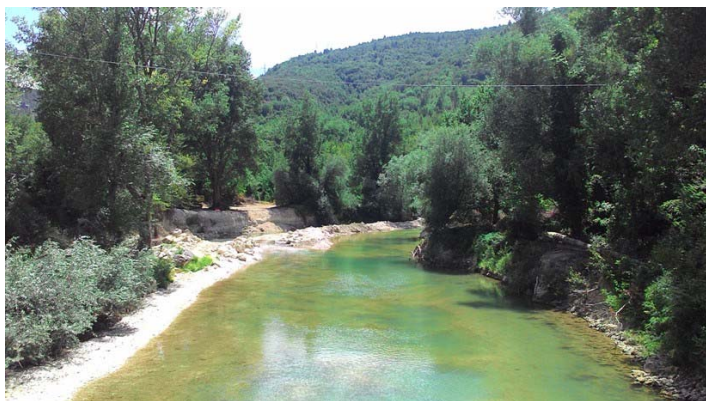
**Inizio lavori in sponda destra (in foto è il lato sinistro) – maggio 2015**

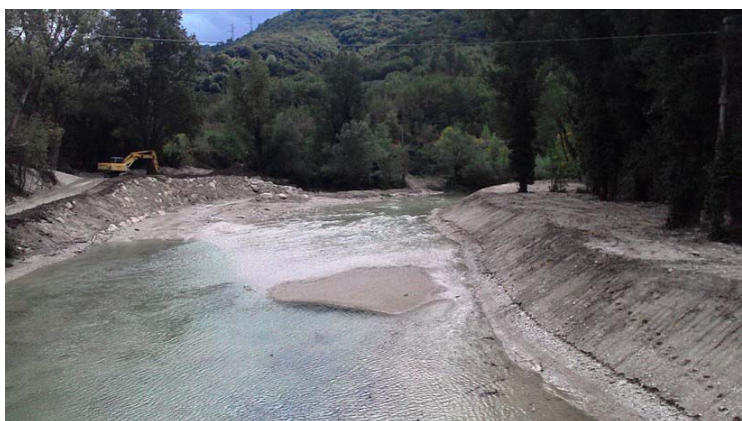
Le lavorazioni si sono protratte oltre il mese di agosto, termine invece indicato nella segnaletica del cantiere e hanno interessato anche la sponda sinistra e l'alveo bagnato nel tratto compreso tra lo stramazzo posto a valle della derivazione S. Elena 1° salto fino a poco più a valle dell'attraversamento del canale di detta derivazione. Ad ottobre 2015 i lavori in sponda destra sembrano essere ultimati, con parziale perdita del meandro e della profonda buca in alveo in corrispondenza di tale settore. La sponda sinistra è stata riconsolidata e privata della vegetazione di sponda. Anche in alveo sono evidenti i segni di presenza dei mezzi di lavorazione.

**Stato dei lavori sponda destra e sinistra– ottobre 2015**

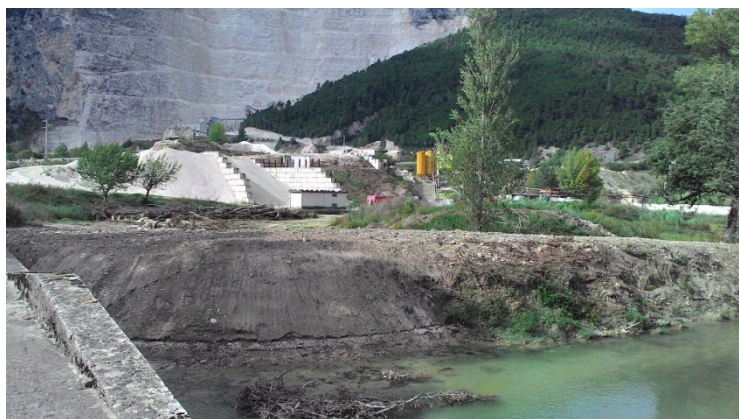
**Stato dei lavori in sponda sinistra subito a valle del canale di derivazione – ottobre 2015**

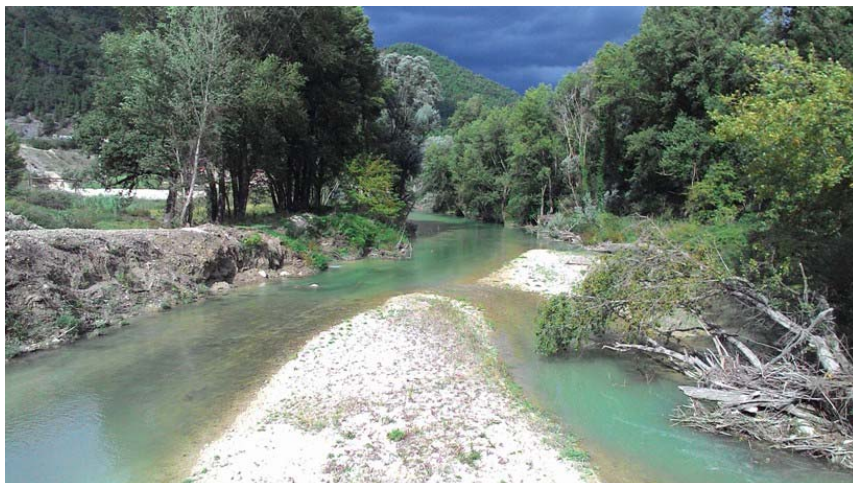
Tratto campionato a valle delle lavorazioni – ottobre 2015

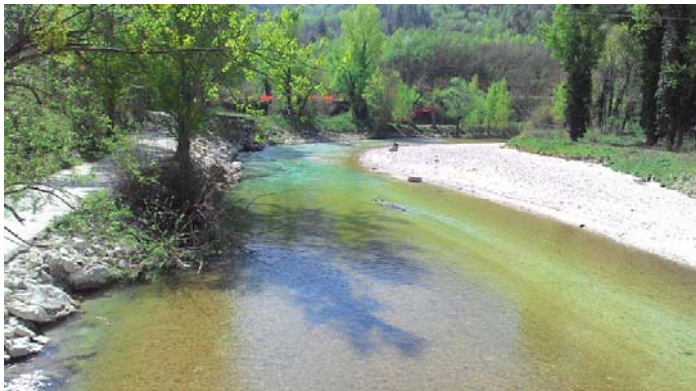
Il sito della rete storica a distanza di due anni dalle lavorazioni si presenta evidentemente cambiato, come risulta evidente nella foto di seguito del 29/03/2017. Le rive sono quasi totalmente prive di vegetazione con perdita conseguente di microhabitat importanti per la fauna bentonica e quella ittica. Inoltre la larghezza dell'alveo bagnato risulta diminuita rispetto alla foto del 2010. Tale condizione è ancora più evidente nella foto successiva del 12/04/2017 in cui risulta chiara la presenza consistente di ghiaia nelle due rive non riscontrata nel precedente sopralluogo del 29/03/2017. Risulta inoltre evidente il passaggio in alveo bagnato di mezzi pesanti.

**Stato dell'ambiente – 29 marzo 2017**

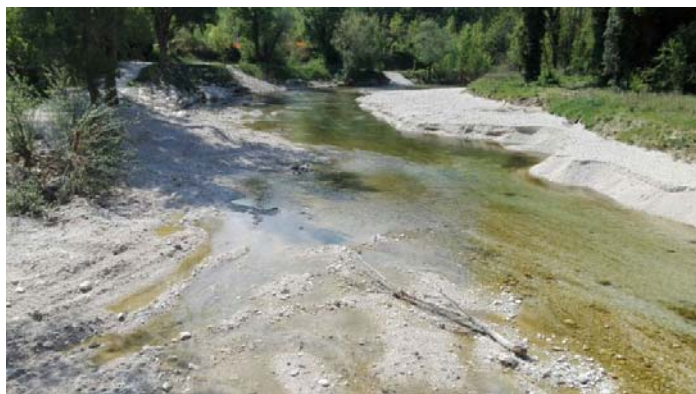
**Stato dell'ambiente – 12 aprile 2017**

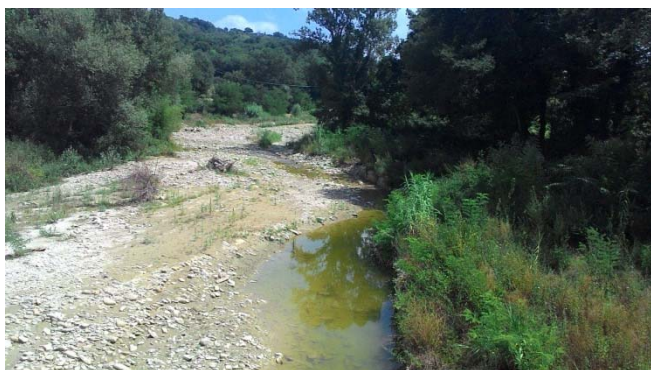
Stato dell'ambiente – agosto 2015

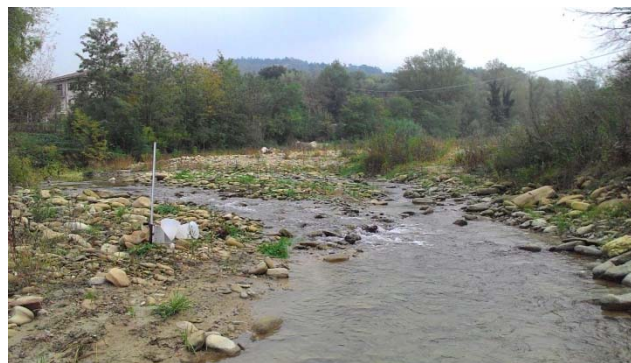
Stato dell'ambiente – ottobre 2015

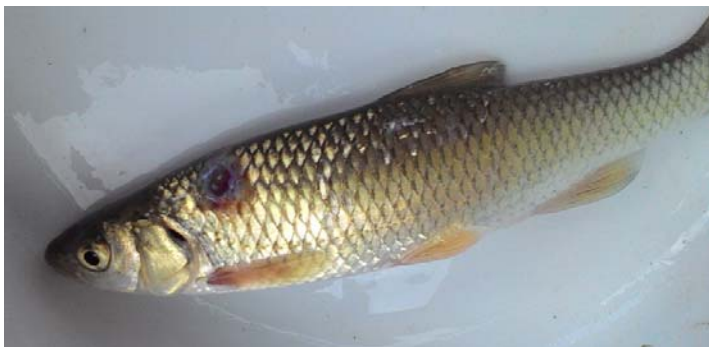
il mancato ritrovamento del barbo comune, specie ecologicamente più esigente rispetto a quelle rinvenute; la presenza di patologie soprattutto a carico della popolazione di cavedano; assenza di pesci di grandi dimensioni.

**Esemplare censito di cavedano con batteriosi**
