AGENZIA REGIONALE
PER LA PROTEZIONE AMBIENTALE
DELLE MARCHE

BACINO ASO

FIUME ASO TRATTO 1 C.I._A IT 11.R025_TR01.A

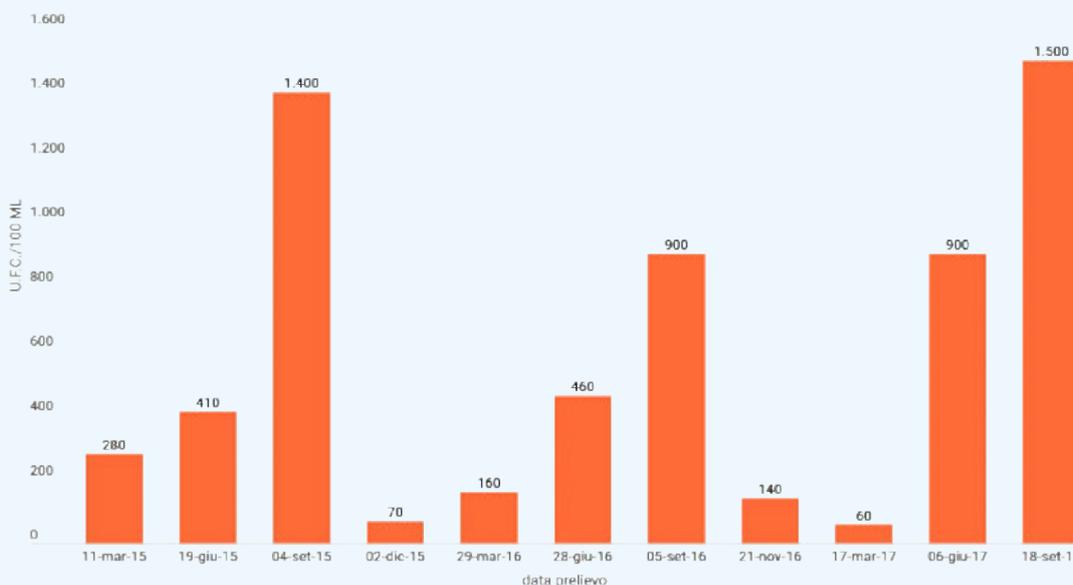
Applicando il metodo descritto al capitolo 7.2, si rileva che il corpo idrico fluviale non supera mai i valori di attenzione stabiliti per l'Escherichia Coli nel periodo 2015-2017. Il grafico riporta l'andamento delle concentrazioni misurate per tale parametro.

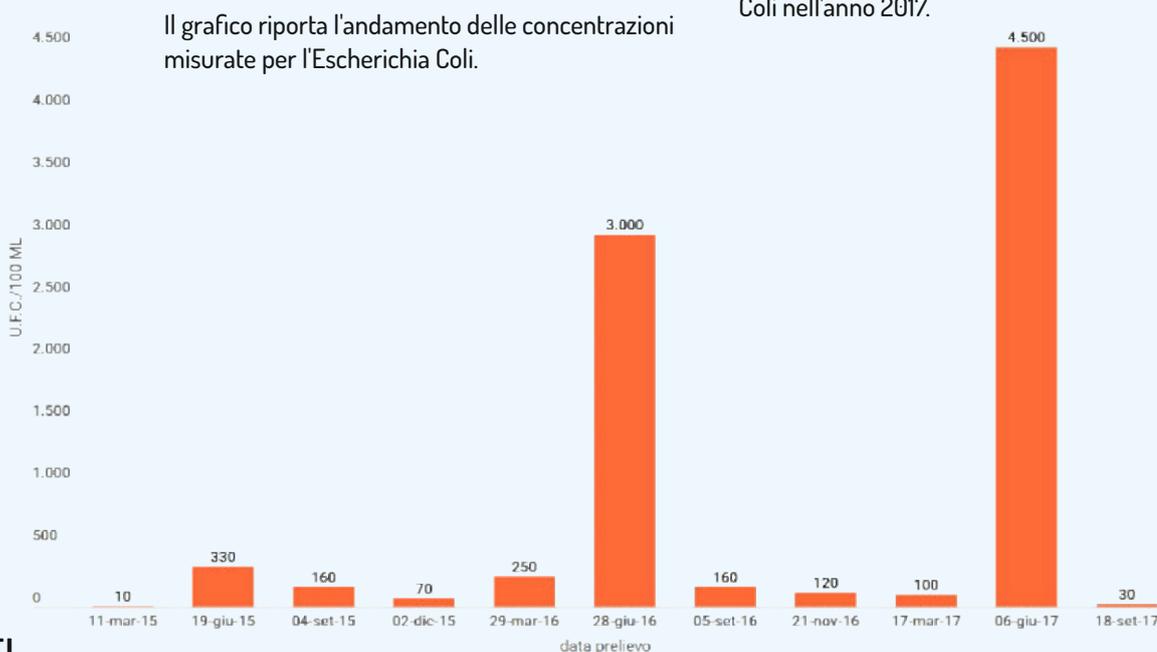
2015	2016	2017
ESCHERICHIA COLI valori medi U.F.C./100 ml	142,5	882,5	1543,3

Applicando il metodo descritto al capitolo 7.2, si rileva che il corpo idrico fluviale supera i valori di attenzione stabiliti per l'Escherichia Coli nell'anno 2017.

Il grafico riporta l'andamento delle concentrazioni misurate per l'Escherichia Coli.

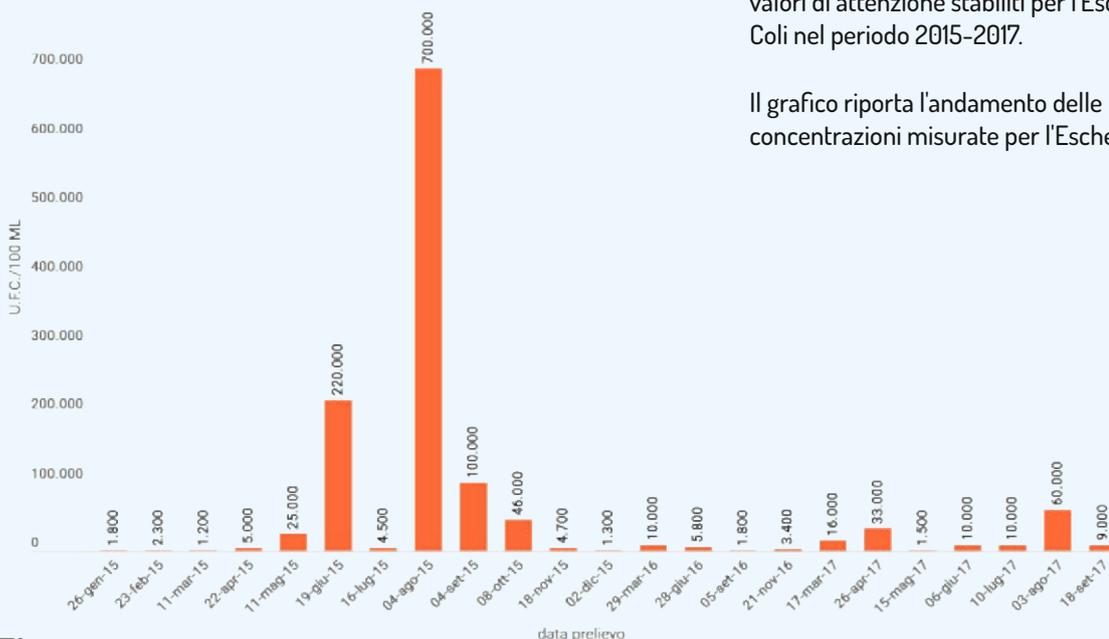
2015	2016	2017
ESCHERICHIA COLI valori medi U.F.C./100 ml	92650	5250	19928

Applicando il metodo descritto al capitolo 7.2, si rileva che il corpo idrico fluviale supera i valori di attenzione stabiliti per l'Escherichia Coli nel periodo 2015-2017.

Il grafico riporta l'andamento delle concentrazioni misurate per l'Escherichia Coli.
