AGENZIA REGIONALE  
PER LA PROTEZIONE AMBIENTALE  
DELLE MARCHE

# BACINI MINORI COSTIERI

# LITORALE TRA MISA E FOSSO RUBIANO

## FOSSO S. ANGELO TRATTO 1 C.I.\_A IT 11.R010a\_TR01.A

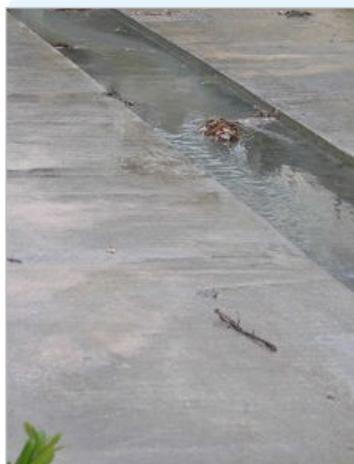
STAZIONE: R110101SG  
x: 2377056,157 y: 4841207,489  
Comune: Senigallia  
Località: Viale dei Pini

Fosso Sant'Angelo nasce in località Sant'Angelo di Senigallia ed è caratterizzato da una breve lunghezza (circa 5 Km) e da una forte pendenza. In zona Ponte Rosso a Senigallia sfocia in mare Adriatico.

Il territorio del bacino è prevalentemente rurale, nasce nelle colline del vicino entroterra senigalliese, nella parte finale comprende l'area più a sud della città di Senigallia e per tale motivo è stato canalizzato.

La stazione di monitoraggio è localizzata nel suo ultimo tratto canalizzato, lungo Viale dei Pini a Senigallia.

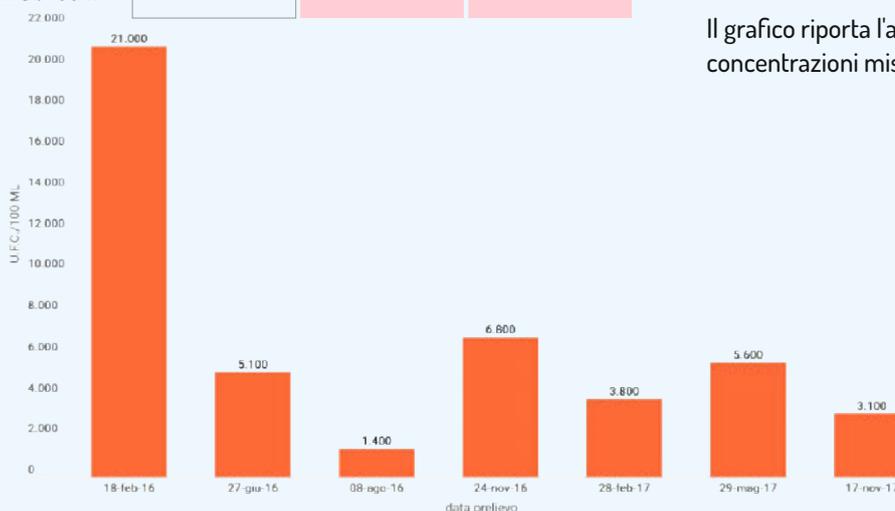
2015	2016	2017
<b>COD</b> valori medi mg/l	n.d.	15,33	11,33
<b>ESCHERICHIA COLI</b> valori medi U.F.C./100 ml	n.d.	8575	4166,7

Applicando il metodo descritto al capitolo 7.2, si rileva che il corpo idrico fluviale supera i valori di attenzione stabiliti per il COD e l'Escherichia Coli nel periodo 2016-2017.

Il grafico riporta l'andamento delle concentrazioni misurate per l'Escherichia Coli.

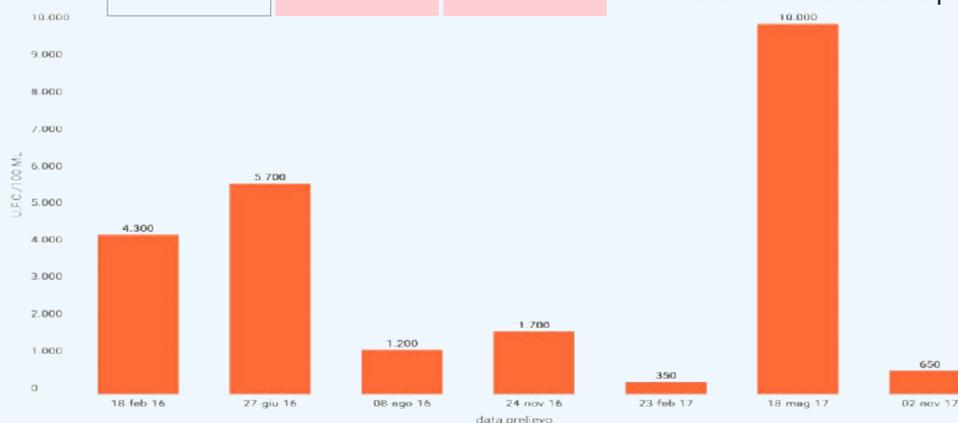
2015	2016	2017
<b>FOSFORO TOTALE</b> valori medi mg/l	n.d.	0,1	0,16
<b>COD</b> valori medi mg/l	n.d.	13	11
<b>ESCHERICHIA COLI</b> valori medi U.F.C./100 ml	n.d.	3225,0	3666,7

Applicando il metodo descritto al capitolo 7.2, si rileva che il corpo idrico fluviale supera i valori di attenzione stabiliti per il Fosforo totale nell'anno 2017, per il COD e l'Escherichia Coli nel periodo 2016-2017.

Il grafico riporta l'andamento delle concentrazioni misurate per l'Escherichia Coli.

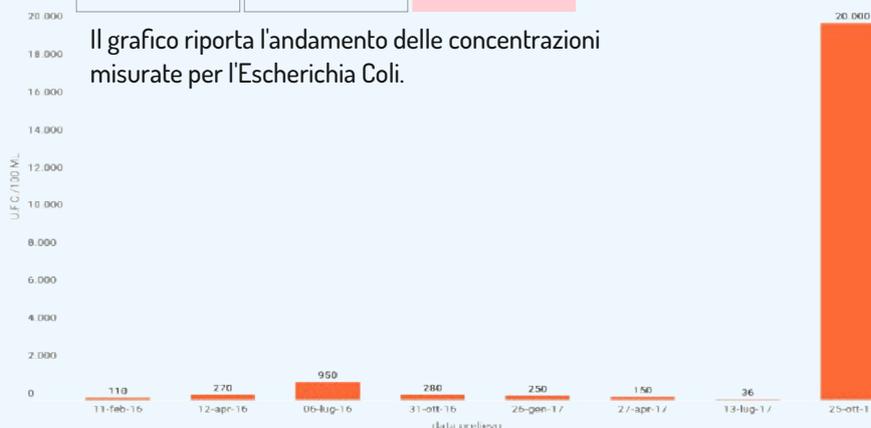
2015	2016	2017
<b>FOSFORO TOTALE</b> valori medi mg/l	n.d.	0	0,14
<b>COD</b> valori medi mg/l	n.d.	8,85	9,2
<b>ESCHERICHIA COLI</b> valori medi U.F.C./100 ml	n.d.	402,5	5109

Applicando il metodo descritto al capitolo 7.2, si rileva che il corpo idrico fluviale supera i valori di attenzione stabiliti per il Fosforo totale e l'Escherichia Coli nell'anno 2017, per il COD nel periodo 2016-2017.

Il grafico riporta l'andamento delle concentrazioni misurate per l'Escherichia Coli.

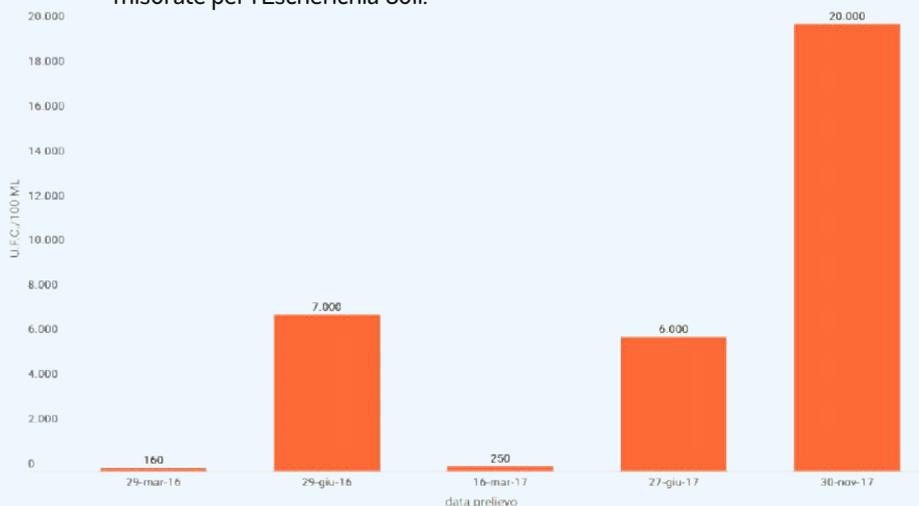
2015	2016	2017
n.d.	3580	8750

Il grafico riporta l'andamento delle concentrazioni misurate per l'Escherichia Coli.

Applicando il metodo descritto al capitolo 7.2, si rileva che il corpo idrico fluviale supera i valori di attenzione stabiliti per l'Escherichia Coli nel periodo 2016-2017.
