AGENZIA REGIONALE
PER LA PROTEZIONE AMBIENTALE
DELLE MARCHE

BACINO ESINO

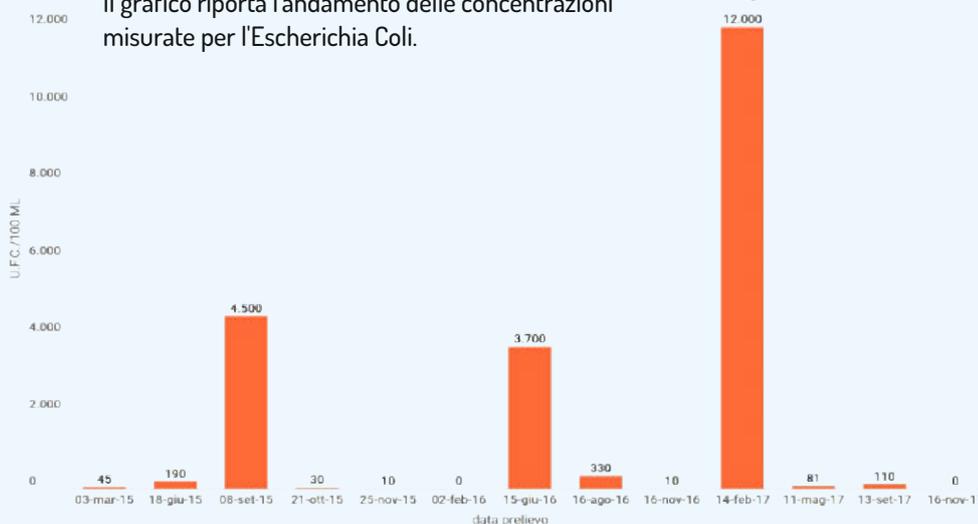
Il grafico riporta l'andamento delle concentrazioni misurate per l'Escherichia Coli.

Applicando il metodo descritto al capitolo 7.2, si rileva che il corpo idrico fluviale supera i valori di attenzione stabiliti per l'Escherichia Coli negli anni 2016 e 2017.

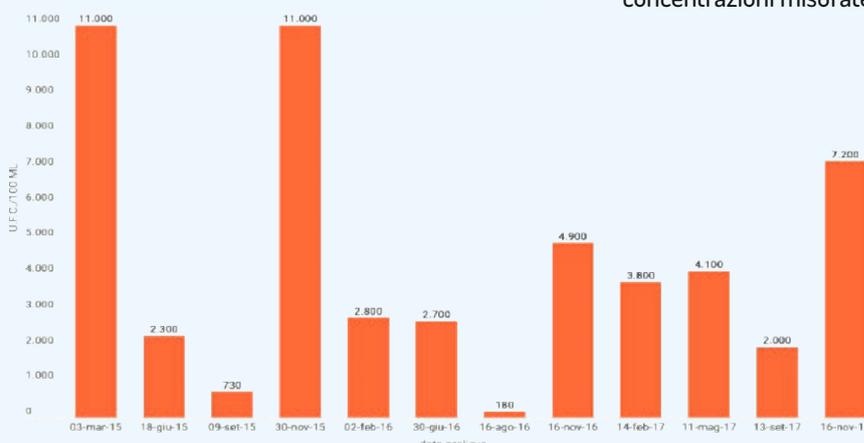
Applicando il metodo descritto al capitolo 7.2, si rileva che il corpo idrico fluviale supera i valori di attenzione stabiliti per il Fosforo totale nell'anno 2015, per il COD nell'anno 2017, per l'Escherichia Coli nel periodo 2015-2017.

Il grafico riporta l'andamento delle concentrazioni misurate per l'Escherichia Coli.

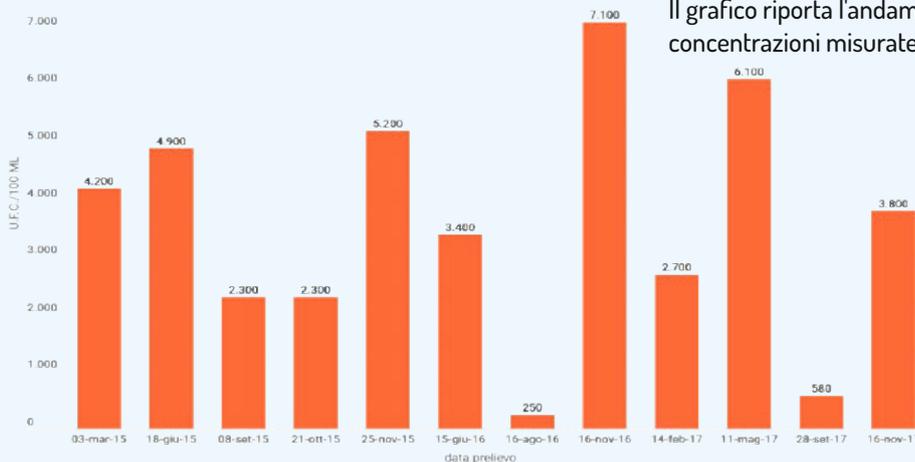
Applicando il metodo descritto al capitolo 7.2, si rileva che il corpo idrico fluviale supera i valori di attenzione stabiliti per il COD negli anni 2015 e 2017, per l'Escherichia Coli nel periodo 2015-2017.

Il grafico riporta l'andamento delle concentrazioni misurate per l'Escherichia Coli.

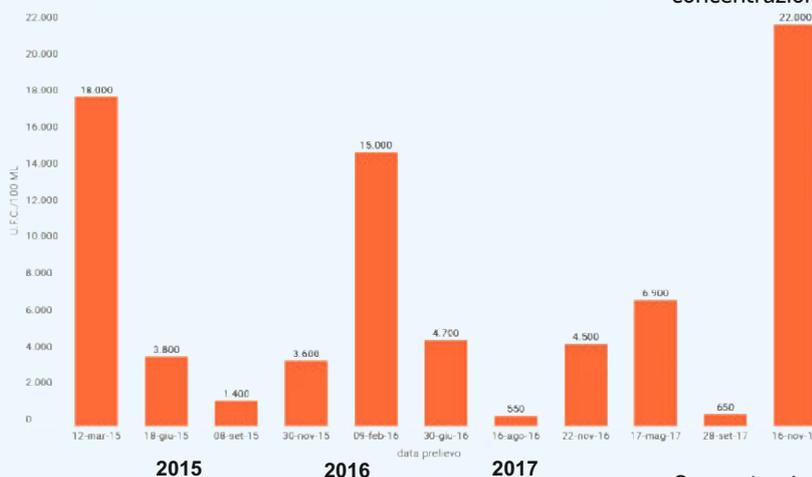
Applicando il metodo descritto al capitolo 7.2, si rileva che il corpo idrico fluviale supera i valori di attenzione stabiliti per il Fosforo totale e l'Escherichia Coli nel periodo 2015-2017, per il COD negli anni 2015 e 2017.

Il grafico riporta l'andamento delle concentrazioni misurate per l'Escherichia Coli.

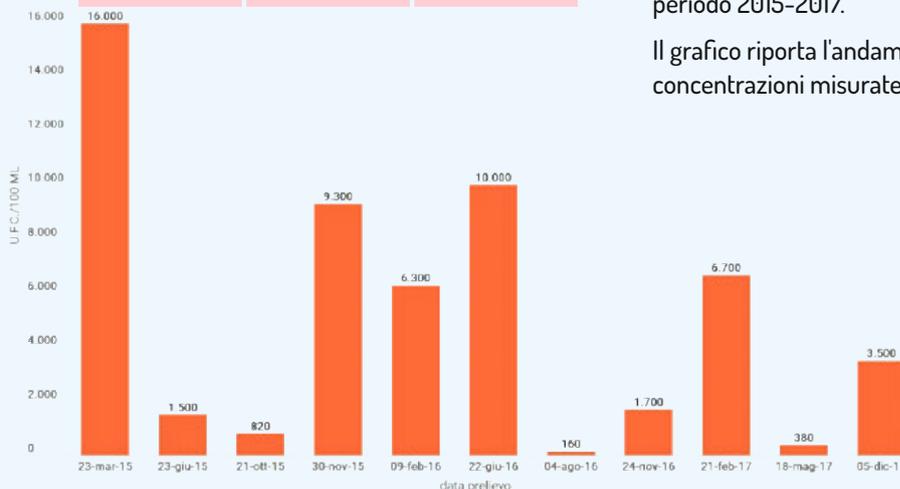
Applicando il metodo descritto al capitolo 7.2, si rileva che il corpo idrico fluviale supera i valori di attenzione stabiliti per il COD negli anni 2016-2017, per l'Escherichia Coli nel periodo 2015-2017.

Il grafico riporta l'andamento delle concentrazioni misurate per l'Escherichia Coli.

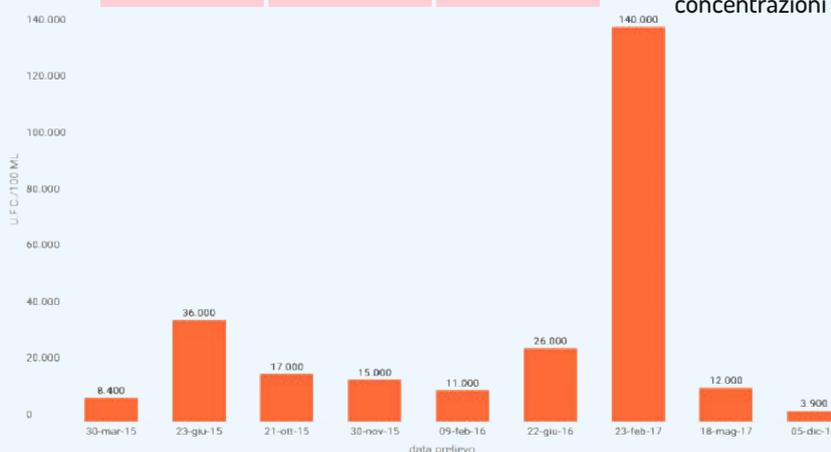
Applicando il metodo descritto al capitolo 7.2, si rileva che il corpo idrico fluviale supera i valori di attenzione stabiliti per il Fosforo totale negli anni 2015 e 2017, per il COD e l'Escherichia Coli nel periodo 2015-2017.

Il grafico riporta l'andamento delle concentrazioni misurate per l'Escherichia Coli.

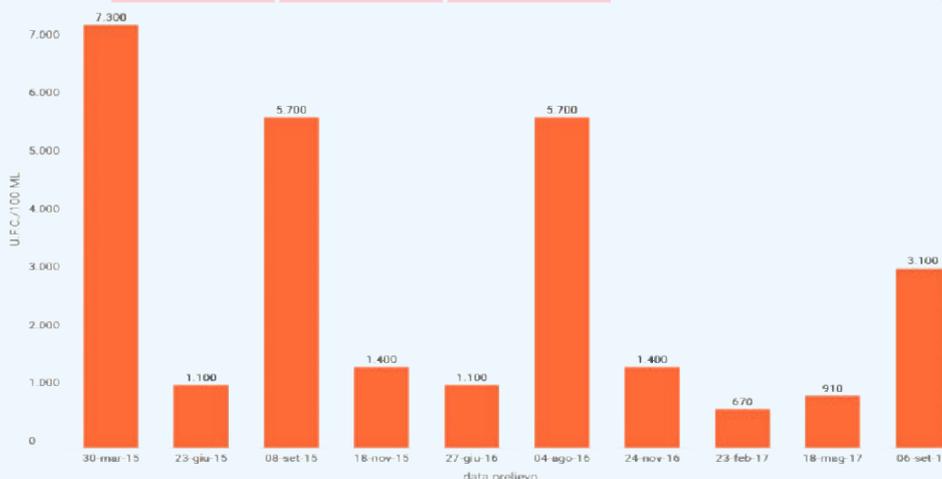
Applicando il metodo descritto al capitolo 7.2, si rileva che il corpo idrico fluviale supera i valori di attenzione stabiliti per il Fosforo totale negli anni 2015 e 2017, per il COD e l'Escherichia Coli nel periodo 2015-2017.

Il grafico riporta l'andamento delle concentrazioni misurate per l'Escherichia Coli.

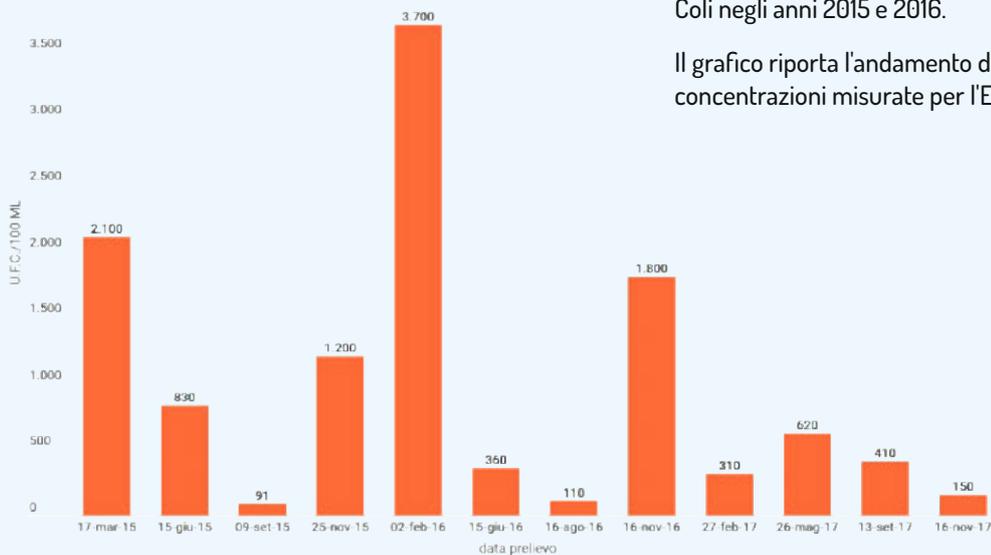
Applicando il metodo descritto al capitolo 7.2, si rileva che il corpo idrico fluviale supera i valori di attenzione stabiliti per l'Escherichia Coli negli anni 2015 e 2016.

Il grafico riporta l'andamento delle concentrazioni misurate per l'Escherichia Coli.

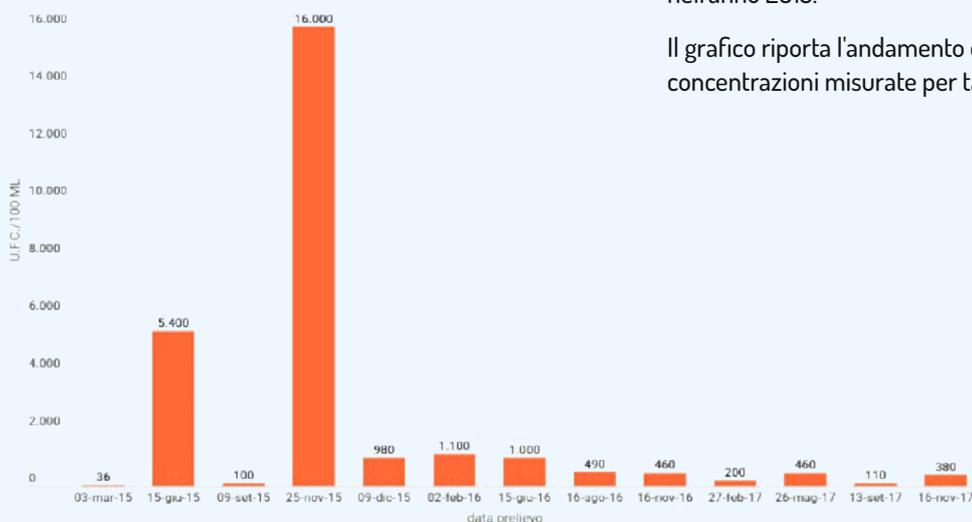
Applicando il metodo descritto al capitolo 7.2 si rileva che il corpo idrico fluviale supera i valori di attenzione stabiliti per l'Escherichia Coli nell'anno 2015.

Il grafico riporta l'andamento delle concentrazioni misurate per tale parametro.

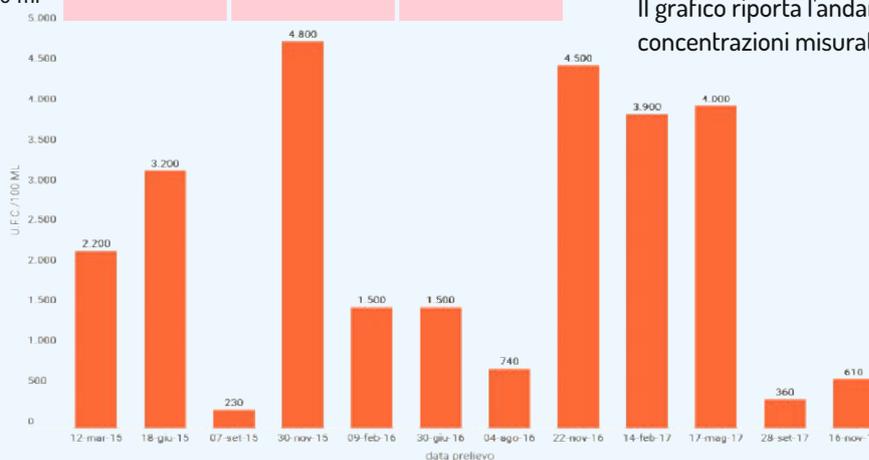
Applicando il metodo descritto al capitolo 7.2, si rileva che il corpo idrico fluviale supera i valori di attenzione stabiliti per il Fosforo totale negli anni 2015 e 2016, per il COD nell'anno 2015, e per l'Escherichia Coli nel periodo 2015-2017.

Il grafico riporta l'andamento delle concentrazioni misurate per l'Escherichia Coli.

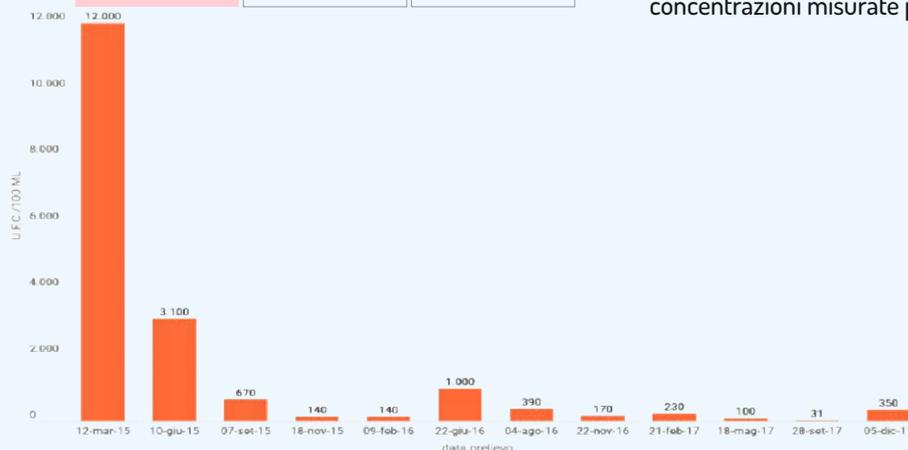
Applicando il metodo descritto al capitolo 7.2, si rileva che il corpo idrico fluviale supera i valori di attenzione stabiliti per il Fosforo totale, per il COD e per l'Escherichia Coli nell'anno 2015.

Il grafico riporta l'andamento delle concentrazioni misurate per l'Escherichia Coli.

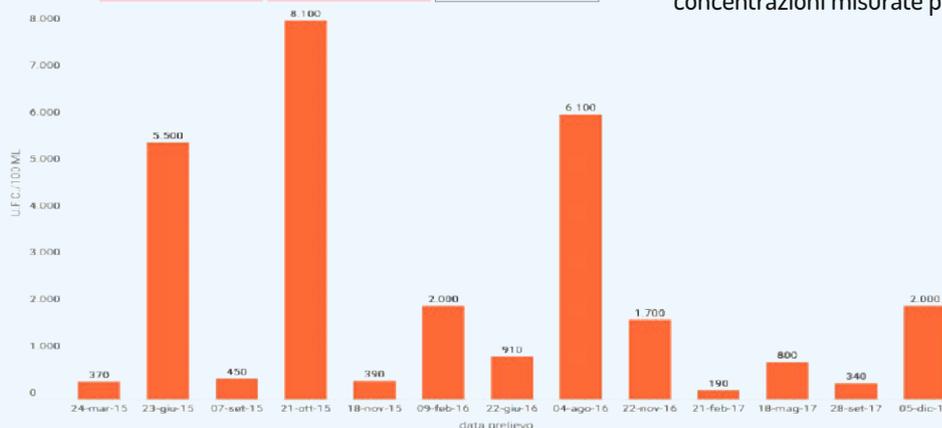
Applicando il metodo descritto al capitolo 7.2, si rileva che il corpo idrico fluviale supera i valori di attenzione stabiliti per il Fosforo totale, per il COD e per l'Escherichia Coli negli anni 2015 e 2016.

Il grafico riporta l'andamento delle concentrazioni misurate per l'Escherichia Coli.

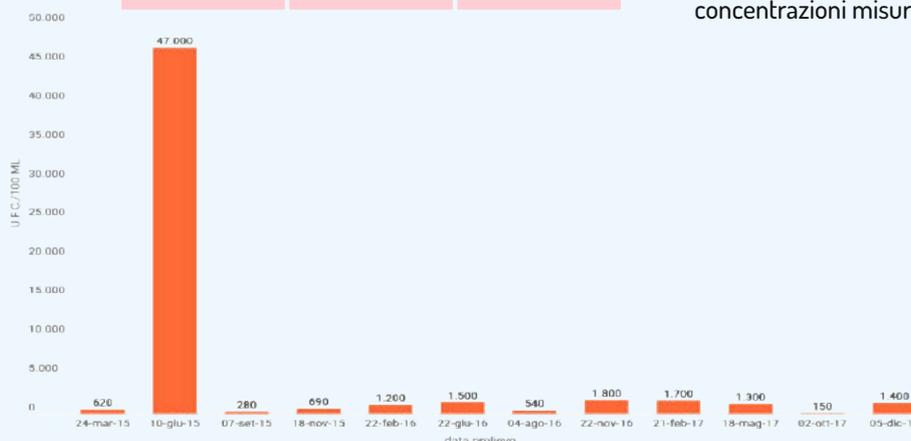
Applicando il metodo descritto al capitolo 7.2, si rileva che il corpo idrico fluviale supera i valori di attenzione stabiliti per il Fosforo totale e per l'Escherichia Coli nel periodo 2015-2017, per il COD negli anni 2015 e 2017.

Il grafico riporta l'andamento delle concentrazioni misurate per l'Escherichia Coli.

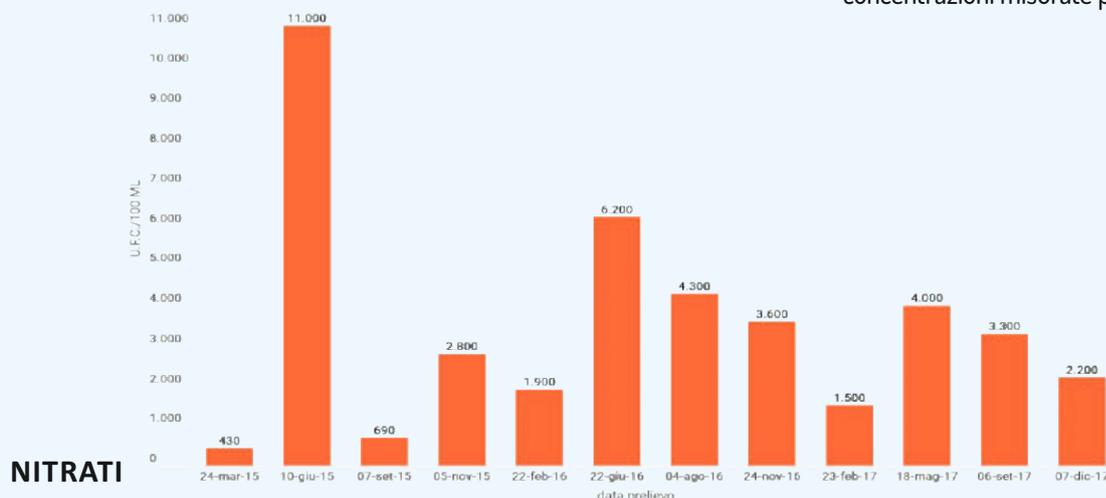
Applicando il metodo descritto al capitolo 7.2, si rileva che il corpo idrico fluviale supera i valori di attenzione stabiliti per il Fosforo totale e per l'Escherichia Coli nel periodo 2015-2017, per il COD negli anni 2015 e 2017.

Il grafico riporta l'andamento delle concentrazioni misurate per l'Escherichia Coli.
