AGENZIA REGIONALE  
PER LA PROTEZIONE AMBIENTALE  
DELLE MARCHE

# BACINO ETE VIVO

## FIUME ETE VIVO TRATTO 1 C.I.\_A IT 11.R023\_TR01.A

STAZIONE: R110232EV  
x: 2423244,288 y: 4779584,24  
Comune: Fermo  
Località: zona foce

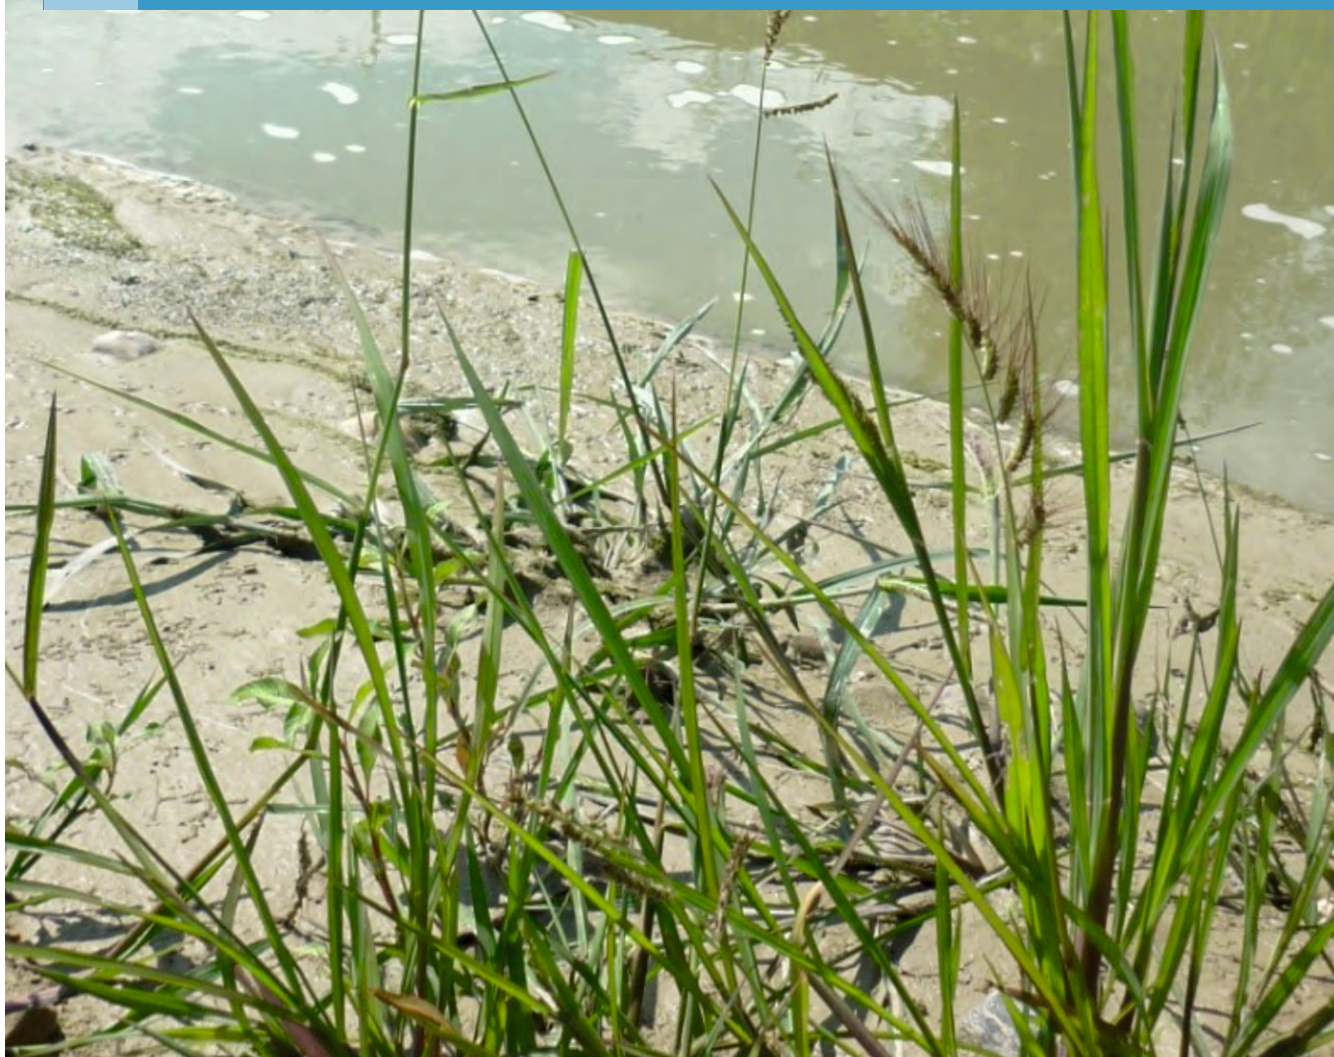
La stazione è ubicata nel tratto terminale del torrente Ete vivo, a chiusura di bacino idrografico, a valle del depuratore dei reflui urbani di Fermo (Salvano). Il substrato è costituito da ciottoli, ghiaia, sabbia e limo. La fascia perfluviale risulta scarsa, e la componente macrofittica è costituita prevalentemente da specie indicatrici di elevata trofia. Torrente non significativo (bacino idrografico di 180 Km<sup>2</sup>), caratterizzato da scarsissima recettività, ma con influenza negativa sulla destinazione d'uso delle acque del corpo recettore (Mare Adriatico). Il degrado del corso d'acqua è comunque molto elevato e, nel periodo estivo, risulta pressoché alimentato da reflui.

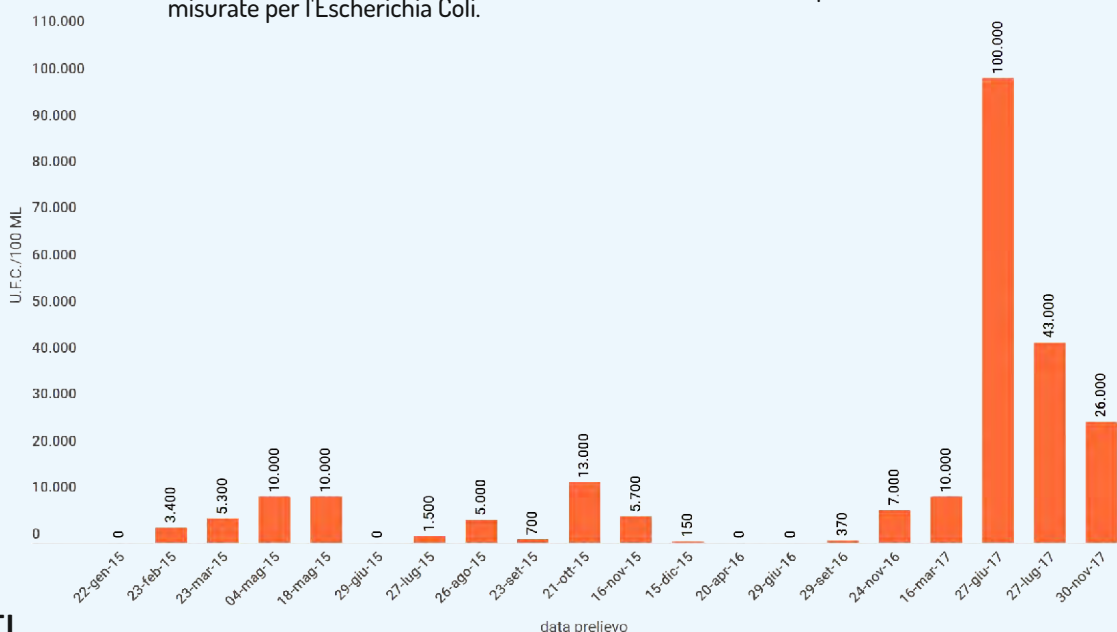
2015	2016	2017
<b>ESCHERICHIA COLI</b> valori medi U.F.C./100 ml	5475	3685	44750

Il grafico riporta l'andamento delle concentrazioni misurate per l'Escherichia Coli.

Applicando il metodo descritto al capitolo 7.2, si rileva che il corpo idrico fluviale supera i valori di attenzione stabiliti per l'Escherichia Coli nel periodo 2015-2017.
