**ARPAM**  
AGENZIA REGIONALE  
PER LA PROTEZIONE AMBIENTALE  
DELLE MARCHE

# BACINO METAURO

## FIUME BISCUBIO TRATTO C.I.\_A IT 11.R05a.039.004\_TR01.A

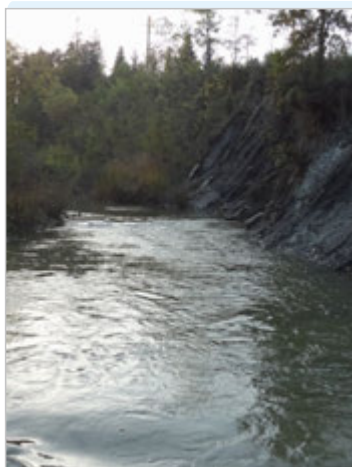
STAZIONE: R110059ME  
x: 2313160,324 y: 4827325,963  
Comune: Apecchio  
Località: a valle di Apecchio,  
al km 28,8

La posizione del punto di prelievo è sul torrente Biscubio a valle di Apecchio, a 16,4 Km dalla sorgente e a 5,6 Km dalla confluenza del Biscubio con il Candigliano, ad una quota di 475 m s.l.m.

Il substrato della stazione di campionamento è costituito da massi, ciottoli e ghiaia a tratti instabile e mobile in eventi di piena. La fascia perifluviale presenta formazioni arboree riparie e arbusti.

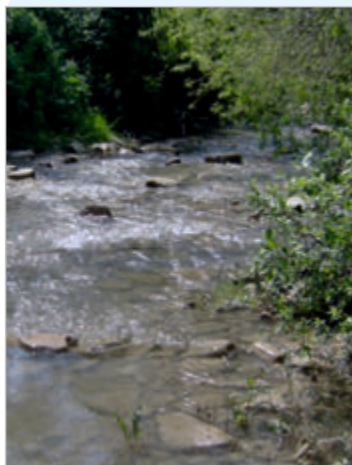
## FIUME BURANO TRATTO 1 C.I.\_A IT 11.R05a.039.085\_TR01.A

STAZIONE: R1100512AME  
x: 2327246 y: 4811873,09  
Comune: Cantiano  
Località: frazione Tranquillo

Il sito, situato nel fiume Burano, è collocato a 16,5 Km di distanza dalla sorgente e a 380 m s.l.m.

Il punto di campionamento presenta un substrato costituito da massi incassati e ciottoli con fondale piuttosto stabile.

La fascia perifluviale presenta formazioni arboree riparie ed arbusti; la sezione trasversale del corso d'acqua presenta in sponda sinistra un argine rinforzato in cemento.
