AGENZIA REGIONALE
PER LA PROTEZIONE AMBIENTALE
DELLE MARCHE

BACINO MISA

TORRENTE FENELLA TRATTO 1 C.I._A IT 11.R009.013.053_FENELLA_TR01.A

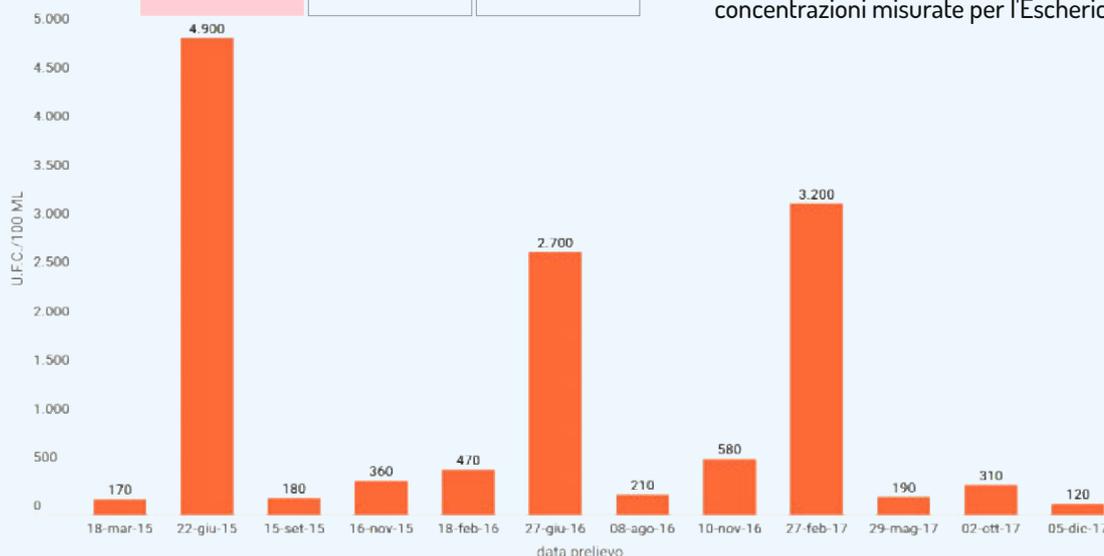
Applicando il metodo descritto al capitolo 7.2, si rileva che il corpo idrico fluviale supera i valori di attenzione stabiliti per il COD nel periodo 2015-2017, per il Fosforo totale e l'Escherichia Coli nell'anno 2015.

Il grafico riporta l'andamento delle concentrazioni misurate per l'Escherichia Coli.

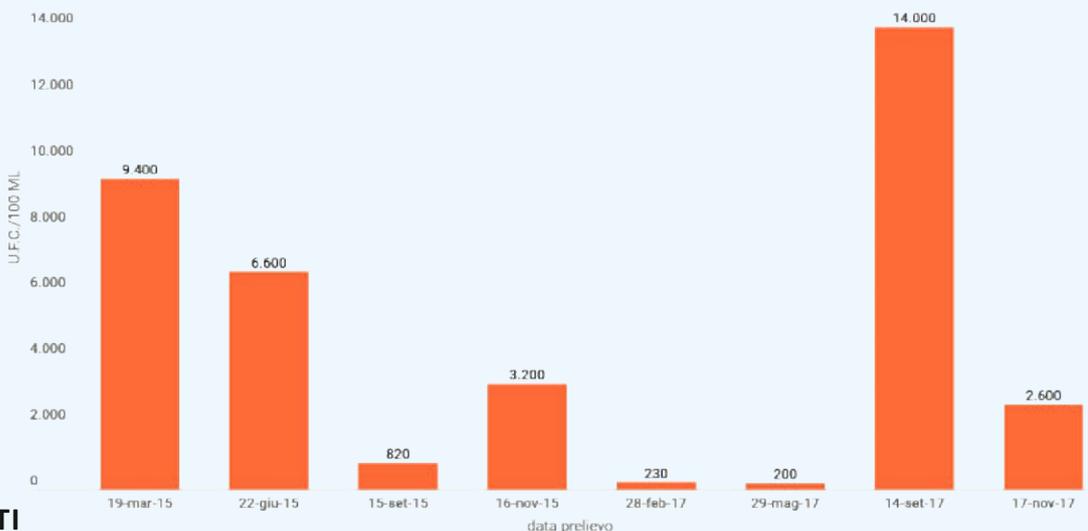
Applicando il metodo descritto al capitolo 7.2, si rileva che il corpo idrico fluviale supera i valori di attenzione stabiliti per il Fosforo totale, il COD e l'Escherichia Coli negli anni 2015 e 2017.

Il grafico riporta l'andamento delle concentrazioni misurate per l'Escherichia Coli.

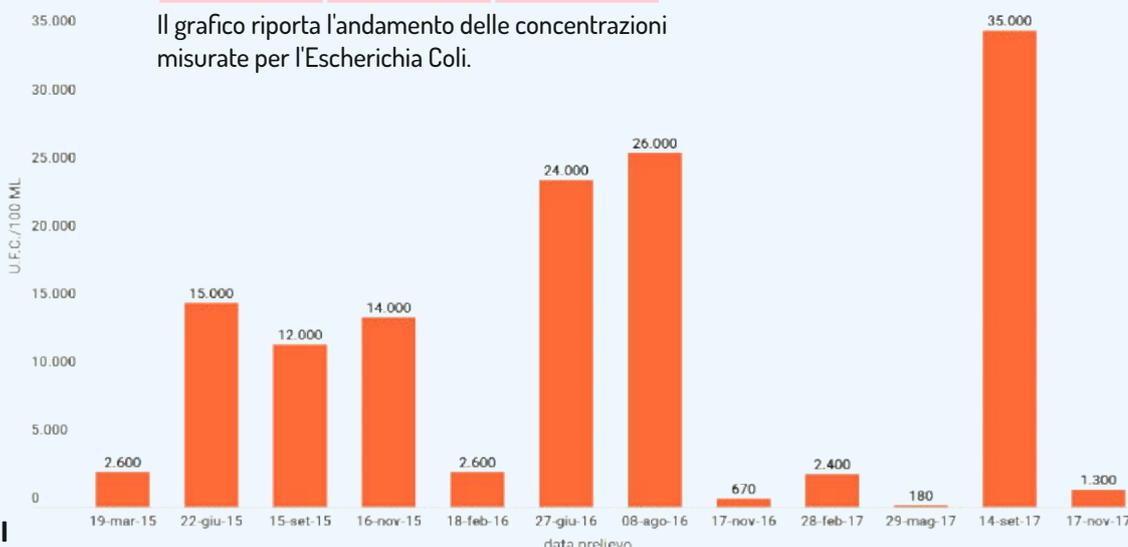
Applicando il metodo descritto al capitolo 7.2, si rileva che il corpo idrico fluviale supera i valori di attenzione stabiliti per il Fosforo totale negli anni 2015-2016, per il COD negli anni 2016- 2017, per l'Escherichia Coli nel periodo 2015-2017.

Il grafico riporta l'andamento delle concentrazioni misurate per l'Escherichia Coli.

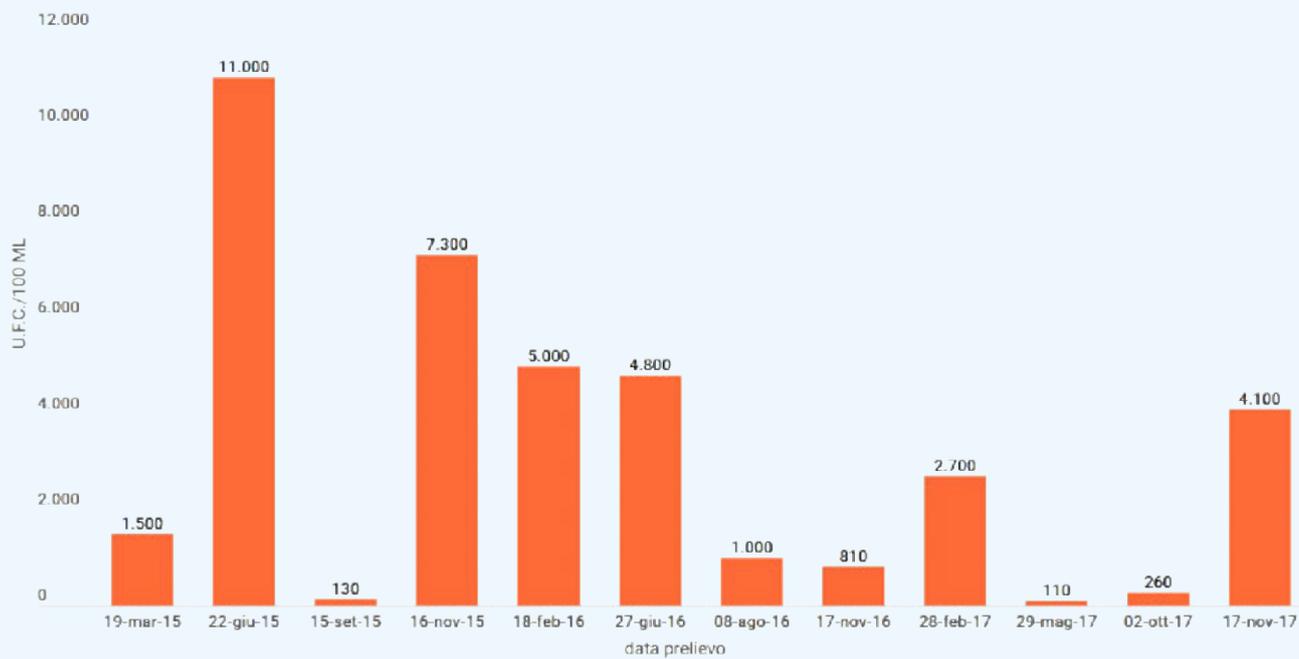
STAZIONE R110096bMI

Applicando il metodo descritto al capitolo 7.2, si rileva che il corpo idrico fluviale supera i valori di attenzione stabiliti per il Fosforo totale e l'Escherichia Coli nel periodo 2015-2017, per il COD negli anni 2016-2017.

Andamento delle concentrazioni misurate per l'Escherichia Coli.

I grafici nella pagina seguente riportano l'andamento delle concentrazioni misurate per l'Escherichia Coli.
