AGENZIA REGIONALE
PER LA PROTEZIONE AMBIENTALE
DELLE MARCHE

BACINO ALBULA

TORRENTE ALBULA TRATTO 1 C.I._A IT 11_R30a_TR01_A

TORRENTE RAGNOLA TRATTO 1 C.I._A IT 11_R30F_TR01_A

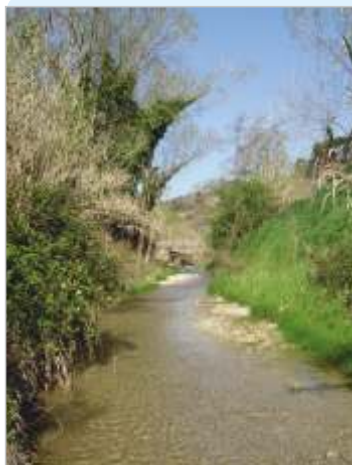
STAZIONE: R110301AL
x: 2426162 y: 4756362
Comune: San Benedetto
del Tronto
Località: zona foce

Il substrato è costituito da sabbia e limo.
La fascia perifluviale è assente su entrambe le sponde.
La copertura macrofita ed algale rivela una situazione di elevata eutrofizzazione.

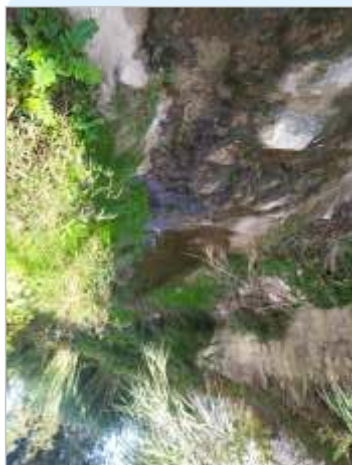
STAZIONE: R110301RG
x: 2429802 y: 4753191
Comune: S. Benedetto del Tronto
Località:

Il sito si trova a 10 m s.l.m., a circa 8 km dalla sorgente, in un territorio a carattere prevalentemente urbano con moderata pressione antropica. L'alveo risulta piuttosto ridotto con substrato costituito da materiale grossolano ma anche da una parte consistente di limo, la velocità della corrente è scarsa. La sponda destra è costituita da un muro di cemento che non permette l'instaurarsi di formazioni arboree sufficientemente stabili, mentre la sponda sinistra presenta formazioni erbacee ed arbustive piuttosto estese.
