AGENZIA REGIONALE
PER LA PROTEZIONE AMBIENTALE
DELLE MARCHE

BACINO ASO

FIUME ASO TRATTO 1 C.I._A IT 11_R025_TR01_A

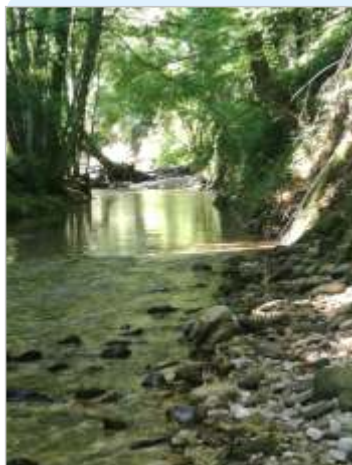
STAZIONE: R110251AS
x: 2385817 y: 4749266
Comune: Montemonaco
Località: Isola San Giorgio

La stazione si trova a 750 m s.l.m. a circa 1 km a monte della diga di Gerosa e ad una distanza dalla sorgente di circa 8 km. In questo tratto il fiume presenta un buon grado di naturalità ed è possibile distinguere l'alternanza dei tratti di riffle e di pool con ampia diversificazione di microhabitat che favoriscono lo sviluppo di comunità biologiche stabili. Il substrato dell'alveo bagnato è costituito prevalentemente da massi, ciottoli e ghiaia. La fascia perifluviale è costituita da formazioni arboree ed arbustive su entrambe le sponde che conferiscono un'elevata ombreggiatura. Il territorio circostante è caratterizzato da attività urbane ed ha prevalentemente uso agricolo.

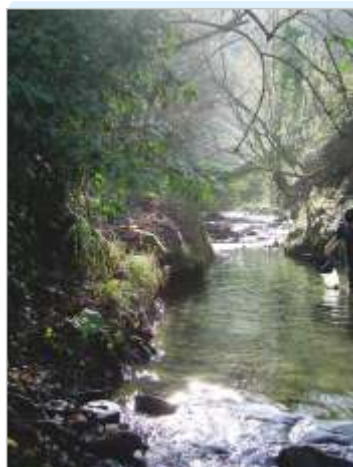
STAZIONE: R110252AS
x: 2389197 y: 4751873
Comune: Comunanza
Località: ponte a valle
diga di Gerosa

Il sito è ubicato 1 km a valle della diga di Gerosa ad una distanza dalla sorgente di circa 15 km e a 585 m s.l.m.
Il substrato è costituito da massi, ciottoli, ghiaia.
La fascia perifluviale risulta ben strutturata ed è costituita prevalentemente da formazioni arboree e arbustive su entrambe le sponde.
Il territorio circostante è caratterizzato da attività urbane ed ha prevalentemente uso agricolo.

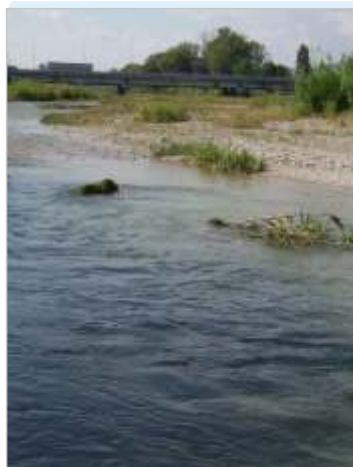
STAZIONE: R110256AS
x: 2425487 y: 4772865
Comune: Pedaso
Località: zona foce
- ponte SS Adriatica

La stazione si trova a 1 m s.l.m., ad una distanza dalla sorgente di circa 60 km.

Il substrato è costituito da ciottoli, ghiaia e sabbia.

La fascia perifluviale è costituita prevalentemente da formazioni arbustive piuttosto ridotte su entrambe le sponde.

La stazione è sita fra il nuovo depuratore comunale reflui urbani di Pedaso (monte) ed il depuratore di Altidona (valle).
