AGENZIA REGIONALE  
PER LA PROTEZIONE AMBIENTALE  
DELLE MARCHE

# BACINI MINORI COSTIERI

# LITORALE TRA MISA E FOSSO RUBIANO

## FOSSO S. ANGELO TRATTO 1 C.I.\_A IT 11-R010a\_TR01-A

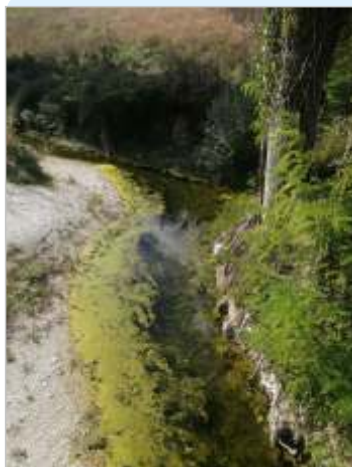
**STAZIONE: R110101SG**  
**x: 2377054 y: 4841213**  
**Comune: Senigallia**  
**Località: Viale dei Pini**

Fosso Sant'Angelo nasce in località Sant'Angelo di Senigallia ed è caratterizzato da una breve lunghezza (circa 5 Km) e da una forte pendenza. In zona Ponte Rosso a Senigallia sfocia in mare Adriatico.

Il territorio del bacino è prevalentemente rurale, nasce nelle colline del vicino entroterra senigalliese, nella parte finale comprende l'area più a sud della città di Senigallia e per tale motivo è stato canalizzato.

La stazione di monitoraggio è localizzata nel suo ultimo tratto

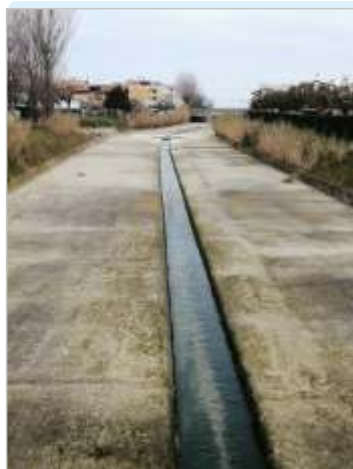
**STAZIONE: R110111RU**  
**x: 2386291 y: 4834393**  
**Comune: Montemarciano**  
**Località:**  
**Marina di Montemarciano**

Fosso Rubiano nasce in località San Silvestro nel Comune di Senigallia e sfocia in mare Adriatico in località Marina di Montemarciano dopo circa 14 Km.

Il territorio del bacino è prevalentemente rurale con alcune attività di allevamento.

Il Fosso attraversa gli insediamenti abitativi di Montignano e di Marina di Montemarciano, motivo per cui negli ultimi chilometri risulta canalizzato. La stazione di monitoraggio si trova nel suo ultimo tratto canalizzato.

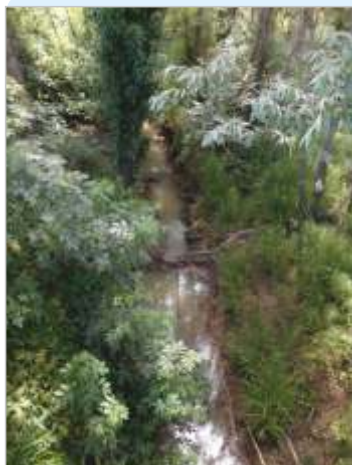
**STAZIONE: R110181A0**  
x: 2413501 y: 4800338  
**Comune: Potenza Picena**  
**Località: c.da Castelletta**

La stazione è localizzata a 11 m s.l.m. In questo tratto il corso d'acqua presenta un alveo largo circa 1,5 m, caratterizzato da una scarsa portata e bassa velocità di corrente. Il fondale è costituito in prevalenza da limo, e, in piccola percentuale, da ciottoli, ghiaia e sabbia.

La fascia perifluviale risulta costituita soprattutto da formazioni arbustive e arboree. L'uso del territorio circostante è di tipo agricolo. Circa 4 km a monte del punto di prelievo è presente la discarica Castelletta, al momento in post-gestione in quanto chiusa; per quanto riguarda le pressioni diffuse un forte impatto è causato dal dilavamento derivante dalle aree agricole circostanti.
