AGENZIA REGIONALE
PER LA PROTEZIONE AMBIENTALE
DELLE MARCHE

BACINO ESINO

FOSSO DI VALLEREMITA TRATTO 1 C.I._A IT 11-R012-001-018_TR01-A

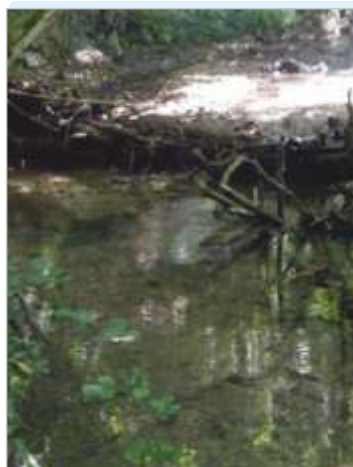
La stazione, ubicata sull'asta del Fosso Valleremita, a valle dell'omonima località (altitudine 415 m s.l.m.), si trova 100m a monte della confluenza con il Torrente Giano, a una distanza di circa 6 Km dalla sorgente. In questo tratto il corso d'acqua scorre come uno stretto fossato dalle rive scoscese e scorre con velocità moderata su substrati costituiti in prevalenza da ciottoli, ghiaia e sabbia. La sezione dell'alveo bagnato è naturale, tranne in alcuni punti della sponda destra dove è presente un rinforzo in calcestruzzo a ridosso dell'alveo bagnato con la presunta finalità di proteggere la strada sterrata adiacente al fosso. La corrente è debole e la dinamica fluviale vede l'alternarsi di piccole pozze, brevi raschi e corte lame. Il territorio circostante è compreso nel sito d'interesse comunitario SIC IT5320011 "Monte Puro - Rogedano - Valleremita". Le acque delle sorgenti del piccolo fosso e le acque di falda vengono captate.

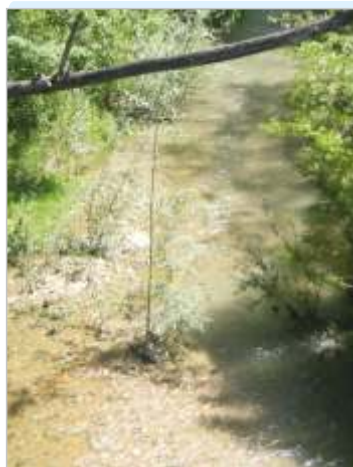
TORRENTE RIOBONO TRATTO 1 C.I._A IT 11-R012-001-038_TR01-A

La stazione è ubicata sull'asta del Rio Bono, a monte della confluenza con il Torrente Giano (altitudine 320 m s.l.m.), ad una distanza di circa 10 Km dalla sorgente. Il torrente in questo tratto presenta sezione naturale, velocità di corrente limitata ed il substrato è costituito in prevalenza da ciottoli, ghiaia e sabbia. Il tratto presenta un'alternanza di buche, lame estese e brevi correntine. La vegetazione di sponda si presenta diversificata in modo naturale e con portamento arboreo ed arbustivo su entrambe le rive.

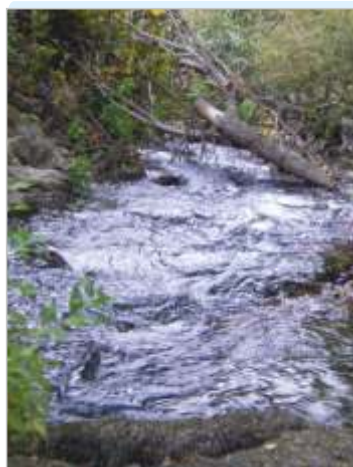
TORRENTE GIANO TRATTO 2 C.I._A IT 11-R012-001_TR02-A

La stazione è ubicata sull'asta del Torrente Giano, a valle della confluenza con il Fosso Valleremita (altitudine 400 m s.l.m.), ad una distanza di circa 10 Km dalla sorgente. Il torrente in questo tratto presenta caratteristiche iporitrati, con alveo di ampiezza contenuta, substrato costituito da massi, roccia scoperta, sassi, ciottoli e ghiaia, velocità di corrente sostenuta e presenza di riffle, run, buche e saltelli. La vegetazione di sponda è ben sviluppata e con portamento arboreo ed arbustivo in riva destra; limitata in sponda sinistra per la presenza della strada che corre parallela al corso d'acqua. Presenti con regolarità le strutture di ritenzione costituite da grossi massi in alveo e da strutture vegetali che garantiscono una buona trofia del tratto.

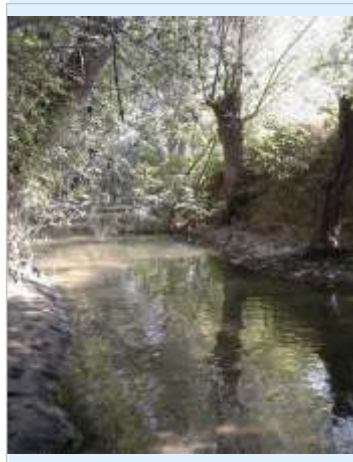
TORRENTE GIANO TRATTO 2 C.I._B IT 11-R012-001_TR02-B

La stazione è ubicata sull'asta del Torrente Giano (altitudine 250 m s.l.m.), ad una distanza di circa 20 Km dalla sorgente. Il corso d'acqua presenta alveo di ridotta pendenza, velocità di corrente debole e substrato in cui dominano le componenti ghiaiosa e sabbiosa. Dal punto di vista dei mesohabitat si riconosce una diversificazione in tratti a run, che risultano dominanti e a pool, molto scarse. La vegetazione riparia è limitata su entrambe le sponde dai coltivi. Più a monte del sito di campionamento si trova uno degli stabilimenti delle Cartiere Miliani. Il territorio circostante è impiegato per pratiche agricole e numerosi sono gli attingimenti di tipo irriguo.

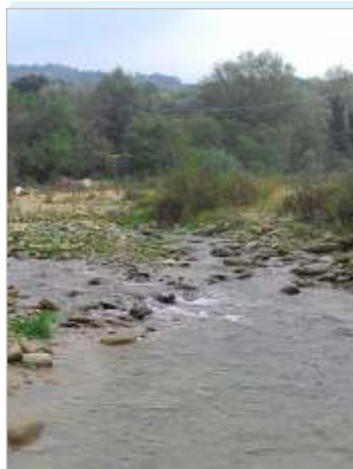
TORRENTE ESINANTE TRATTO 1 C.I._A IT 11-R012-081_TR01-A

La stazione è ubicata nelle vicinanze dell'Abbazia di S.Elena (altitudine 160 m s.l.m. a circa 11 Km dalla sorgente), poco a monte della confluenza con il Fiume Esino. Il substrato è costituito in prevalenza da ciottoli, ghiaia e sabbia. Dal punto di vista morfo-idraulico si riconosce una sequenza naturale a lame e raschi, mentre le pozze sono poco rappresentate. Il torrente Esinante costituisce un ambiente acquatico naturalmente "instabile" in cui si alternano periodi di magra estiva molto pronunciati, alternati a violente piene primaverili ed autunnali che hanno l'effetto di modificare continuamente la morfologia fluviale. Il naturale regime idrologico è poi influenzato dalle captazioni d'acqua ad uso irriguo che hanno l'effetto di "inasprire" i fenomeni siccitosi soprattutto nel periodo estivo.

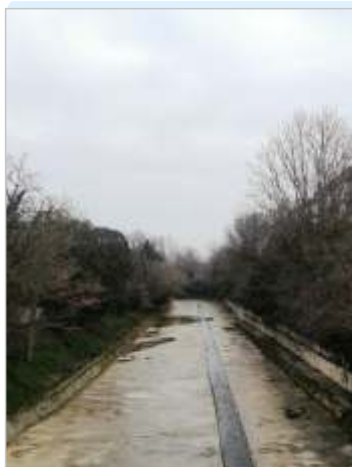
FOSSO TRIPONZIO TRATTO 1 C.I._A IT 11-R012-097_TR01-A

La stazione è ubicata sull'asta del Torrente Triponzio, a valle del centro abitato di Chiaravalle (altitudine 25 m s.l.m.), dopo il tratto canalizzato, a una distanza di circa 20 Km dalla sorgente. In questo punto il torrente ha già ricevuto le acque dell'affluente Fosso Guardengo e poco dopo confluisce con il Fiume Esino. Il torrente Triponzio scorre in un territorio prevalentemente adibito ad uso agricolo, ma scorre vicino anche ad alcune zone industriali (di Ostra, di Monte San Vito).

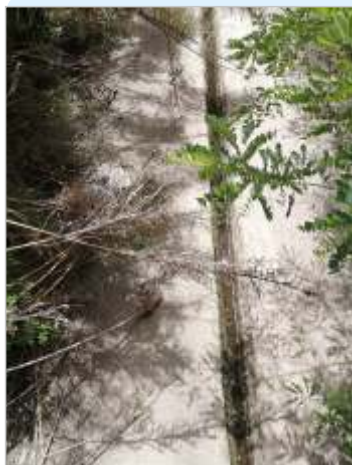
TORRENTE GRANITA TRATTO 1 C.I._A IT 11-R012-100_TR01-A

Il torrente Granita è un breve corso d'acqua di 13 km. Nasce alle pendici del monte Morello (m. 243) e, dopo aver attraversato i territori di Belvedere Ostrense e di San Marcello ed aver ricevuto le acque del canale Gorgolungo, alla periferia di Jesi, immette le sue acque nel fiume Esino.

La stazione di monitoraggio è collocata poco distante dalla confluenza, nell'ultimo tratto in cui il torrente è canalizzato.

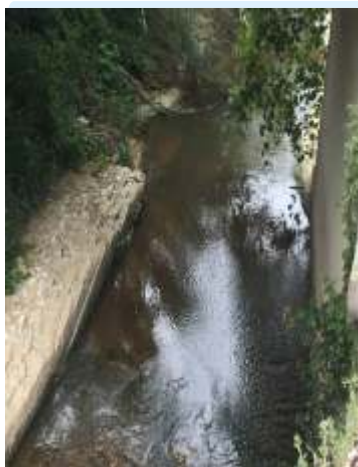
FOSSO DEI PRATACCI TRATTO 1 C.I._A IT 11-R012-113_TR01-A

Il fosso dei Pratacci è un breve corso d'acqua che attraversa i territori dei comuni di Polverigi, Agugliano e Camerata Picena dove, in località Le Piane, confluisce con il fiume Esino. Le sue acque sono prelevate ad uso irriguo ed il suo bacino fa da recettore di numerosi scarichi provenienti da insediamenti industriali.

La stazione di monitoraggio si trova poco distante dalla confluenza con il fiume Esino, in località Le Piane.

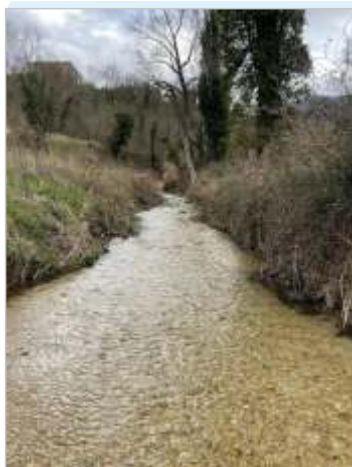
TORRENTE SANGUERONE TRATTO 1 C.I._A IT 11-R012-116-015_TR01-A

La stazione è ubicata sull'asta del Torrente Sanguerone, a monte della confluenza con il Torrente Sentino (altitudine 340 m s.l.m.), a una distanza di circa 9 Km dalla sorgente. Il corpo idrico è stato tipizzato come intermittente, la cui assenza di acqua in alveo cioè si intende dovuta a condizioni naturali; dal momento che il sito è di nuova introduzione e si stanno acquisendo informazioni più precise sulle pressioni circostanti, non si esclude in futuro la possibilità di ricomprenderlo tra i corpi idrici perenni. A monte, in località Colcanino, è presente una traversa da cui anticamente venivano derivate le acque del torrente a servizio di un molino, ora di una micro centrale idroelettrica. Il territorio circostante è adibito ad uso agricolo ed esistono diversi

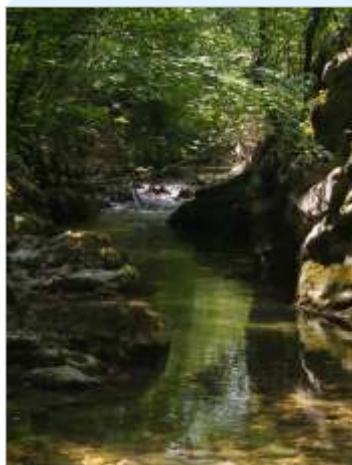
RIO FREDDO DELL'ESINO TRATTO 1 C.I._A IT 11-R012-116-055_TR01-A

La stazione è ubicata sull'asta del Rio Freddo, a monte della confluenza con il Torrente Sentino (altitudine 395 m s.l.m.), ad una distanza di circa 10 Km dalla sorgente. Si tratta di un torrente di piccole dimensioni, il cui tratto iniziale ricade in Umbria all'interno del SIC Valle del Rio Freddo. In questo tratto scorre in un territorio caratterizzato dalla presenza di boschi di latifoglie a prevalenza di carpino in entrambe le sponde. Esso presenta caratteristiche ritrali, con alveo di larghezza contenuta, substrato costituito prevalentemente da massi, roccia scoperta, sassi, ciottoli e ghiaia, velocità di corrente moderata, presenza di profonde buche alternate a cascatelle e deboli correntini. La vegetazione di sponda è ben sviluppata e con portamento arboreo e arbustivo in riva sinistra; interrotta in sponda destra per la presenza di pareti rocciose. Nel complesso la vegetazione conferisce un'elevata ombreggiatura all'alveo bagnato.

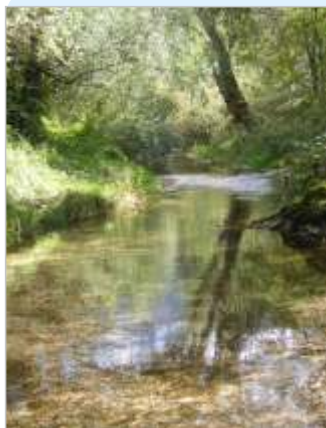
FIUME ESINO TRATTO 2 C.I._A IT 11-R012_TR02-A

La stazione è ubicata in località Borgo Tufico (altitudine 236 m s.l.m.), 100m a monte della confluenza con il Torrente Giano, a una distanza di circa 25 Km dalla sorgente. La sezione dell'alveo bagnato è naturale, con un fondo prevalentemente costituito da ciottoli e ghiaia e in percentuale minore da porzioni di roccia scavata e modellata dalla corrente. La vegetazione perifluviale si presenta naturale in sponda idrografica sinistra, discontinua e ristretta in sponda destra per la vicina presenza di agglomerati residenziali e piccole imprese che creano in alcuni tratti forte erosione. Il territorio è impiegato prevalentemente per pratiche agricole, seminativi misti e vigneti (zona produzione Verdicchio DOC). Si ricorda che invece la parte superiore dell'asta fluviale è interessata dalla presenza di attività industriali (elettrodomestici, cappe), alcuni allevamenti nei pressi di Cerreto d'Esi e di attività di concia delle pelli ad Esanatoglia.
