**ARPAM**

# BACINO METAURO

## FIUME BISCUBIO TRATTO C.I.\_A IT 11-R05a-039-004\_TR01-A

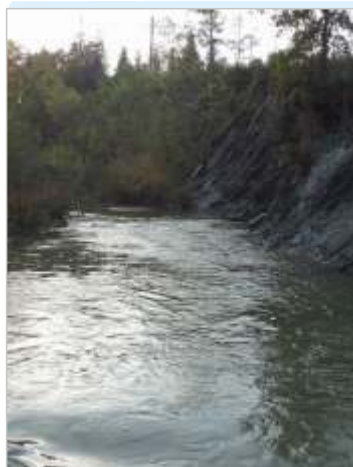
STAZIONE: R110059ME  
x: 2313165 y:4827324  
Comune: Apecchio  
Località: a valle di Apecchio,  
al km 28,8

La posizione del punto di prelievo è sul torrente Biscubio a valle di Apecchio, a 16,4 Km dalla sorgente e a 5,6 Km dalla confluenza del Biscubio con il Candigliano, ad una quota di 475 m s.l.m. Il substrato della stazione di campionamento è costituito da massi, ciottoli e ghiaia a tratti instabile e mobile in eventi di piena. La fascia perifluviale presenta formazioni arboree riparie e arbusti.

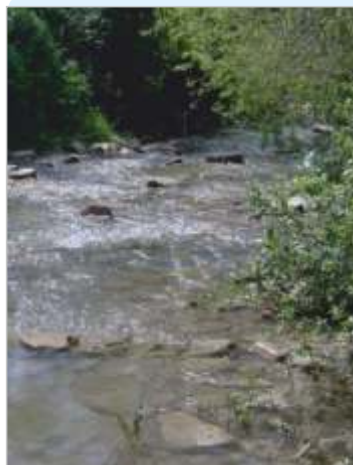
STAZIONE: R1100512AME  
x: 2327244 y: 4811871  
Comune: Cantiano  
Località: frazione Tranquillo

Il sito, situato nel fiume Burano, è collocato a 16,5 Km di distanza dalla sorgente e a 380 m s.l.m.  
Il punto di campionamento presenta un substrato costituito da massi incassati e ciottoli con fondale piuttosto stabile.  
La fascia perifluviale presenta formazioni arboree riparie ed arbusti; la sezione trasversale del corso d'acqua presenta in sponda sinistra un argine rinforzato in cemento.

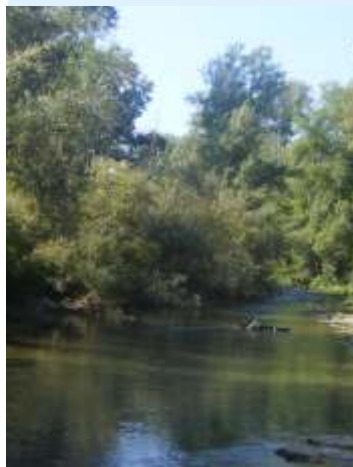
STAZIONE: R1100514ME  
x: 2332233 y: 4828459  
Comune: Cagli  
Località: Smirra

La stazione è posizionata sul fiume Burano in prossimità di Cagli, a 19,8 Km dalla sorgente e a 225 m s.l.m.  
Il territorio circostante comprende zone agricole.  
Il sito è caratterizzato da un substrato costituito da ciottoli e ghiaia a tratti instabile e mobile in eventi di piena. La fascia perfluviale presenta formazioni arboree riparie, interrotte a tratti, ed arbusti. La sezione trasversale del corso d'acqua non evidenzia interventi artificiali.

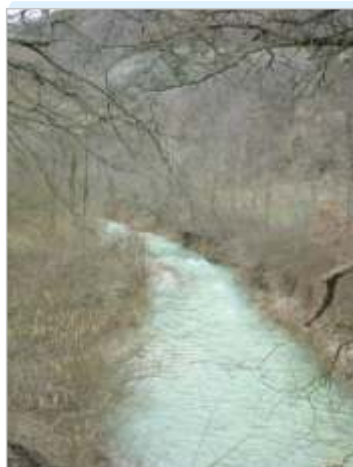
STAZIONE: R1100510ME  
x: 2318952 y: 4829400  
Comune: Santa'Angelo in Vado  
Località: S. Maria del Piano  
Vocabolo Mulino Ravagnana

La stazione è posizionata sul Candigliano a monte di Piobbico, nel comune di S. Angelo in Vado, a circa 20 Km di distanza dalla sorgente e a quota 359 m s.l.m. La zona circostante è agricola. La granulometria del substrato è costituita da roccia e ciottoli. La fascia periferuale è costituita da formazioni arboree di tipo ripario sufficientemente strutturate e non vi sono interventi artificiali nella sezione trasversale del corso d'acqua.

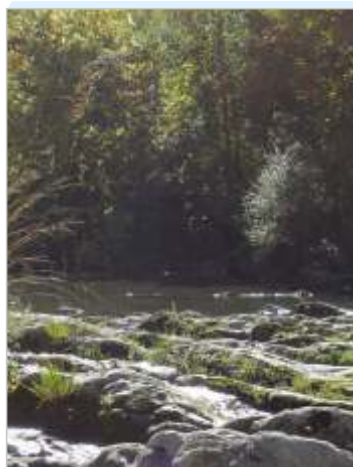
STAZIONE: R1100511ME  
x: 2320707 y: 4829037  
Comune: Piobbico  
Località: 2 km a valle di Piobbico

La stazione è in una zona di interesse paesaggistico, ed è collocata a 25 Km di distanza dalla sorgente e a 325 m s.l.m., in prossimità della confluenza con il Fosso Dell'Eremo. Il punto di campionamento presenta un substrato costituito da roccia e massi incassati con fondale piuttosto stabile. La fascia perifluviale presenta formazioni arboree riparie e arbusti; la sezione trasversale del corso d'acqua non presenta interventi artificiali.

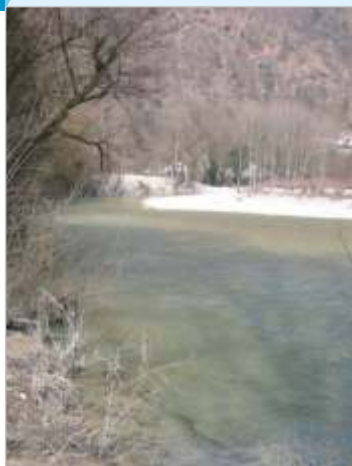
STAZIONE: R1100515ME  
x: 2334588 y: 4834052  
Comune: Cagli  
Località: Abbazia San  
Vincenzo

Il sito si trova prima che il Candigliano venga contenuto nella diga del Furlo, a 32 Km dalla sorgente e a 200 m s.l.m. Il sito è caratterizzato da un substrato costituito da ciottoli e ghiaia, a tratti instabile e mobile in eventi di piena. La fascia perifluviale presenta formazioni arboree riparie ed arbusti. La sezione trasversale del corso d'acqua non evidenzia interventi artificiali, ad eccezione di un rinforzo della sponda destra tramite gabbionate, naturalizzata con copertura vegetale.

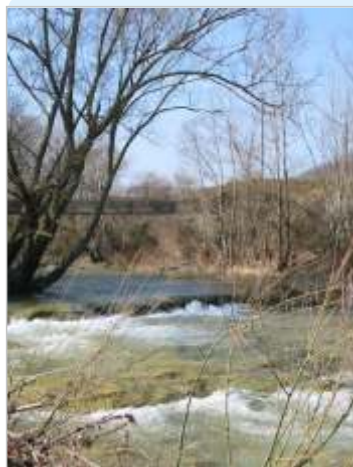
STAZIONE: R110054ME  
x: 2307347 y: 4836427  
Comune: Mercatello sul Metauro  
Località: km 36/IV strada a dx sotto il ponticello

Il sito è posizionato a monte di S. Angelo in Vado e a valle di Mercatello sul Metauro, a 19,7 Km di distanza dalla sorgente e quota 360 m s.l.m. La zona circostante è essenzialmente agricola. La stazione presenta una granulometria del substrato costituita da roccia e massi stabilmente incassati. La fascia perifluviale è costituita da formazioni arboree di tipo ripario sufficientemente strutturate e non vi sono interventi artificiali nella sezione trasversale del corso d'acqua.

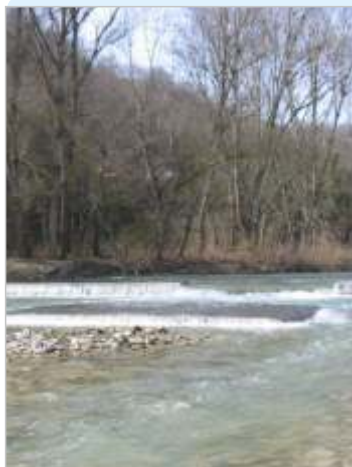
STAZIONE: R110058ME  
x: 2334209 y: 4840080  
Comune: Urbino  
Località: Canavaccio via  
Metauro

La stazione si trova a 64,9 Km di distanza dalla sorgente e a 125 m s.l.m. Il territorio circostante è costituito da coltivi ed una zona industriale.

Il substrato della stazione di campionamento è costituito da ciottoli, massi e ghiaia a tratti instabile e mobile in eventi di piena.

La fascia perfluviale presenta formazioni arboree riparie e arbusti.

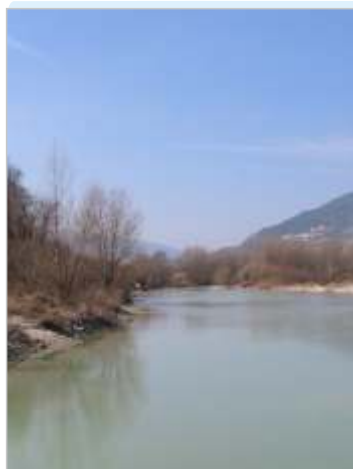
STAZIONE: R1100517ME  
x: 2347069 y: 4840806  
Comune: Fossombrone  
Località: uscita Fossombrone  
est, stradina sulla sx verso il  
frantoio

La stazione, posizionata a 77,8 Km dalla sorgente e a 90 m s.l.m., si trova a valle di Fossombrone. Il territorio circostante è di tipo agricolo ed è presente, in prossimità dell'alveo, un frantoio di ghiaia. Il punto di campionamento possiede un substrato costituito da ciottoli e ghiaia a tratti instabile e mobile in eventi di piena. La fascia periferuale presenta formazioni arboree riparie, interrotte a tratti, ed arbusti. fluviale presenta formazioni arboree riparie e arbusti.

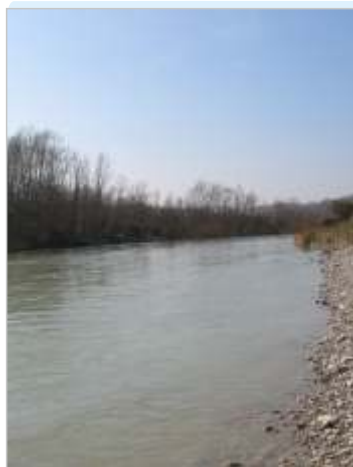
STAZIONE: R1100518AME  
x: 2343527 y: 4830737  
Comune: Fossombrone  
Località: Cartoceto di Pergola

La stazione è posizionata a 11 Km dalla sorgente. Il torrente Tarugo nasce alle pendici del Monte Martello (604 m) ed è un affluente di destra del fiume Metauro dove confluisce a Sant'Ippolito. Il territorio circostante alla stazione di campionamento è di tipo boschivo e agricolo. Il substrato dell'alveo fluviale è costituito da roccia, massi stabilmente incassati e ciottoli. La fascia perifluviale presenta formazioni arboree riparie ed arbusti.

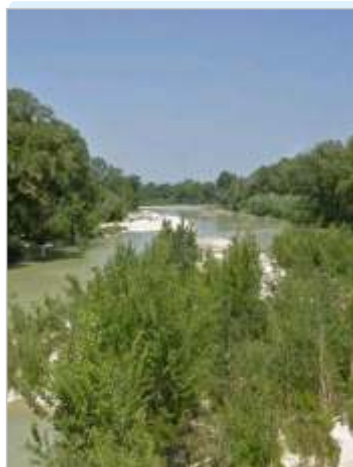
STAZIONE: R1100519ME  
x: 2353048 y: 4845873  
Comune: Montemaggiore  
al Metauro  
Località: Calcinelli

Il sito si trova a 112 Km dalla sorgente e a quota 160 m s.l.m.  
Il substrato è costituito da ciottoli e ghiaia a tratti instabile e  
movibile in eventi di piena.

La fascia perifluviale presenta una copertura arborea ed  
arbustiva.

La sezione trasversale del corso d'acqua non evidenzia interventi  
artificiali.

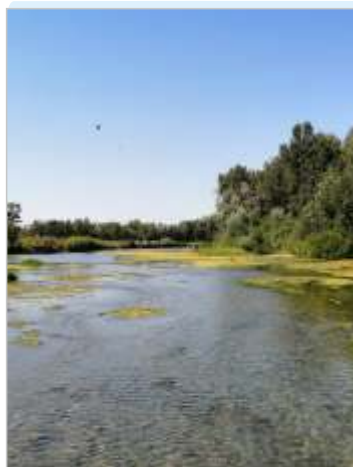
STAZIONE: R1100520ME  
x: 2356558 y: 4847550  
Comune: Fano  
Località: a valle del frantoio

La stazione in esame si trova nella zona industriale di Bellocchi, nei pressi della città di Fano a 102,9 Km dalla sorgente e a quota 15 m s.l.m.

Il substrato è costituito da ciottoli e ghiaia a tratti instabile e mobile in eventi di piena.

La fascia perfluviale presenta una copertura erbosa ed arbustiva a tratti. La sezione trasversale del corso d'acqua non evidenzia interventi artificiali.
