AGENZIA REGIONALE
PER LA PROTEZIONE AMBIENTALE
DELLE MARCHE

BACINO MUSONE

TORRENTE FIUMICELLO TRATTO 1 C.I._A IT 11-R014-071_TR01-A

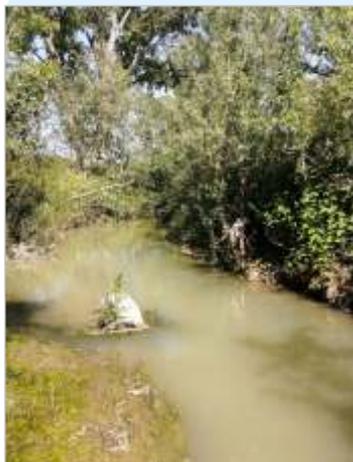
STAZIONE: R110144FI
x: 2397419 y: 48120103
Comune: Montefano
Località: ponte Passatempo di Osimo

La stazione è ubicata a monte della confluenza con il Fiume Musone (altitudine 57 m s.l.m.), ad una distanza di circa 28 Km dalla sorgente.

In questo tratto il fiume presenta caratteristiche ipopotamali, con alveo piuttosto inciso, rettilineo (largo 5m) inframmezzato da alcune buche a corrente lentissima.

Il substrato è costituito in prevalenza da ghiaia, sabbia e limo. La vegetazione di sponda è sviluppata ma di limitata ampiezza e presente con portamento sia arboreo che arbustivo su entrambe

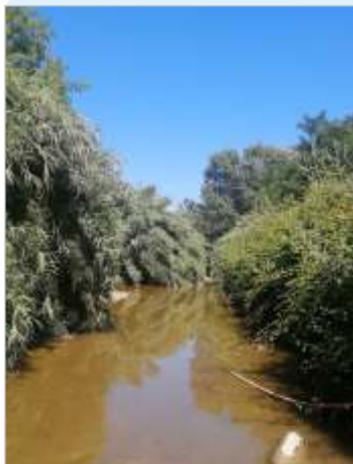
STAZIONE: R1101406AS
x: 2407151 y: 4814539
Comune: Castelfidardo
Località: prima confluenza
F. Musone

La stazione è situata lungo l'asta fluviale del Torrente Aspio. Si trova a monte della confluenza con il Fiume Musone, vicino alla località Svarchi di Numana (altitudine 8 m s.l.m.), a circa 20 Km dalla sorgente.

Il tratto è costituito da un lungo run e piccoli raschi, in cui l'acqua scorre con scarsa velocità di corrente.

L'alveo non è molto largo ed il substrato è costituito prevalentemente da ciottoli, ghiaia e limo.

La vegetazione riparia è abbastanza sviluppata in entrambe le

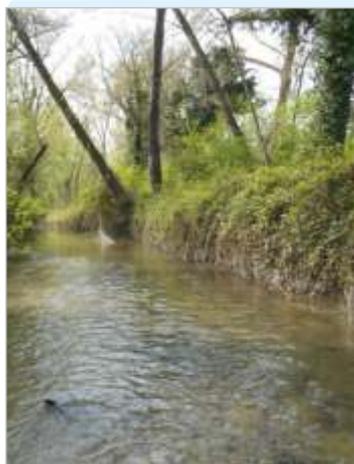
STAZIONE: R110144MU
x: 2375237 y: 4808492
Comune: Cingoli
Località: dopo Diga Lago
Castreccioni

Il sito è localizzato nella frazione Colognola di Cingoli a 210 m s.l.m. a valle del lago di Castreccioni e dell'industria alimentare Fileni. In questo tratto il corso d'acqua presenta un alveo largo circa 4,50 m, con discreta velocità di corrente e media turbolenza. Il fondale è costituito in prevalenza da ciottoli, ghiaia, sassi e sabbia. La dinamica fluviale è di tipo iporitrale. La fascia perifluviale risulta continua con formazioni arboree e arbustive diffuse. L'uso del territorio circostante è tipo silvo-agrario.

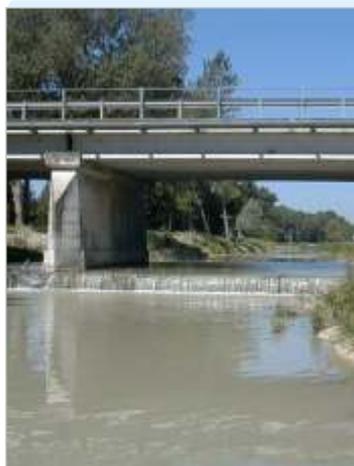
STAZIONE: R1101410MU
x: 2395497 y: 4813769
Comune: Osimo
Località: Ponte SS 361
Padiglione di Osimo

La stazione è ubicata nei pressi della località S. Domenico di Osimo (altitudine 45 m s.l.m.), a circa 48 Km dalla sorgente. La morfologia fluviale è dominata da un lungo run, in cui l'acqua scorre con velocità di corrente moderata, alternato da piccoli raschi e alcune buche. Il substrato è costituito in prevalenza da ciottoli, ghiaia e anche tanto limo. Le acque sono prevalentemente torbide. La vegetazione riparia con portamento arboreo e arbustivo è sviluppata su entrambe le sponde. Il territorio circostante è adibito prevalentemente a pratiche agricole.

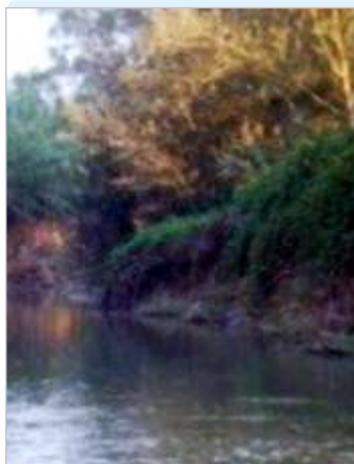
STAZIONE: R1101412MU
x: 2401720 y: 4810525
Comune: Recanati
Località: Cerretano
zona industriale

La stazione è ubicata a valle della confluenza con il Torrente Fiumicello (altitudine 30 m s.l.m.), a una distanza di circa 56 Km dalla sorgente. I

n questo tratto il fiume presenta caratteristiche ipopotamali, con alveo rettilineo (largo 8m) inframmezzato da alcune buche a corrente lentissima, lunghe e a volte profonde oltre 1,5 m. Il substrato è costituito in prevalenza ghiaia, sabbia e limo. La vegetazione di sponda è sviluppata e presente con portamento sia arboreo che arbustivo su entrambe le rive.

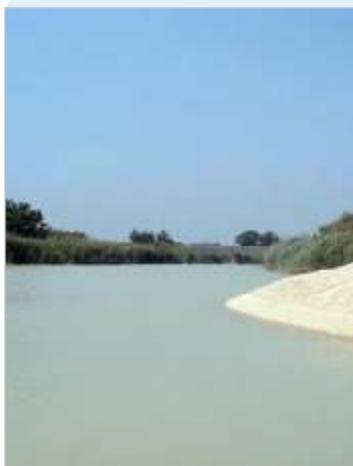
STAZIONE: R1101414MU
x: 2409799 y: 4814397
Comune: Porto Recanati
Località: dopo confluenza
T. Aspio

La stazione si trova a valle della confluenza con il Torrente Aspio, in località Scossicci (altitudine 5 m s.l.m.), a circa 70 Km dalla sorgente. Il tratto è attribuibile all'epipotamon ed è costituito da un lungo run in cui l'acqua scorre con scarsa velocità di corrente. L'alveo è molto largo e il substrato è costituito prevalentemente da ghiaia fine, sabbia e limo.

La vegetazione riparia è abbastanza sviluppata in entrambe le sponde.

Il fiume in questo tratto scorre in territorio abbastanza antropizzato; l'uso del suolo è prevalentemente agricolo.

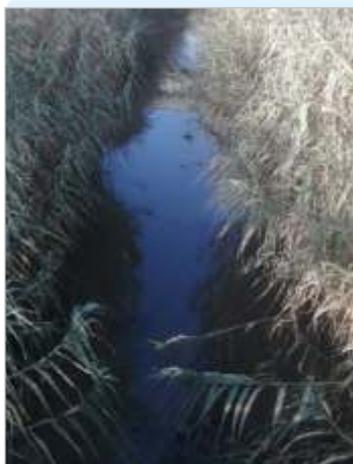
STAZIONE: R110141MG
x: 2399496 y: 4803271
Comune: Ancona
Località: Baraccola sud

E' un affluente in sinistra idrografica del torrente Aspigo. Il corso d'acqua scende dalla frazione di Passo Varano e percorre prima il quartiere di Ponte Rosso di Ancona e nel tratto terminale attraversa la zona industriale Baraccola sud di Ancona. La stazione si trova a circa 4km dalla sorgente; in tale tratto il corso d'acqua si presenta come un fossato le cui sponde, presumibilmente arginate, sono vegetate da un folto canneto.
