AGENZIA REGIONALE
PER LA PROTEZIONE AMBIENTALE
DELLE MARCHE

BACINO POTENZA

FIUME POTENZA TRATTO 1 C.I._A IT 11_R016_TR01_A

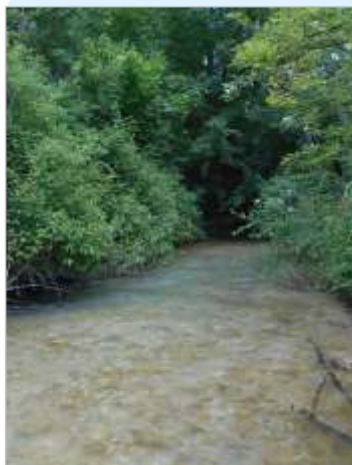
Il sito è localizzato a 480 m s.l.m. Il corso d'acqua presenta un alveo largo circa 4,5 m, con velocità di corrente discreta, il fondale è costituito in prevalenza da ghiaia, sabbia, ciottoli ed una percentuale di limo.
La dinamica fluviale è di tipo ritrale.
La fascia perifluviale risulta costituita soprattutto da formazioni arbustive diffuse e arboree rade.
L'uso del territorio circostante è tipo agricolo.

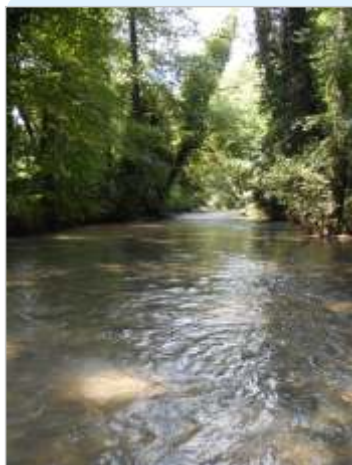
FIUME POTENZA TRATTO 2 C.I._A IT 11_R016_TR02_A

Il sito è localizzato a valle del castello di Lanciano nel comune di Castelraimondo, a 313 m. s.l.m. In questo tratto il corso d'acqua presenta un alveo largo circa 8,64 m, con elevata velocità di corrente ed elevata turbolenza.

Il fondale è costituito in prevalenza da ciottoli, ghiaia e sabbia. La dinamica fluviale è di tipo iporitrale. La fascia perifluviale risulta continua costituita soprattutto da formazioni arboree e arbustive diffuse. L'uso del territorio circostante è tipo agricolo.

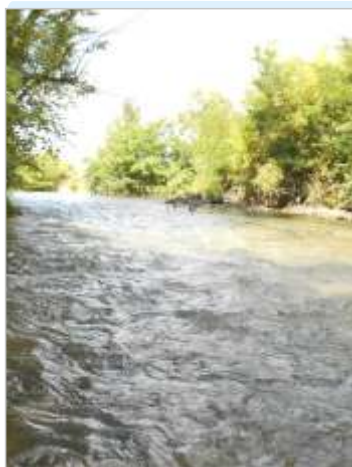
FIUME POTENZA TRATTO 3 C.I._A IT 11_R016_TR03_A

Il sito è localizzato a valle del depuratore nel comune di San Severino, a 230 m.s.l.m. In questo tratto il corso d'acqua presenta un alveo largo circa 9,30 m, con elevata velocità di corrente ed elevata turbolenza. Una parte della riva destra è artificiale creata per frenare l'azione erosiva. Il fondale è costituito in prevalenza da ciottoli, ghiaia e sabbia. La tipologia fluviale è di tipo iporitrale, caratterizzata da correntine interrotte da buche molto profonde. La fascia perifluviale risulta discontinua, costituita soprattutto da formazioni arbustive e arboree rade.

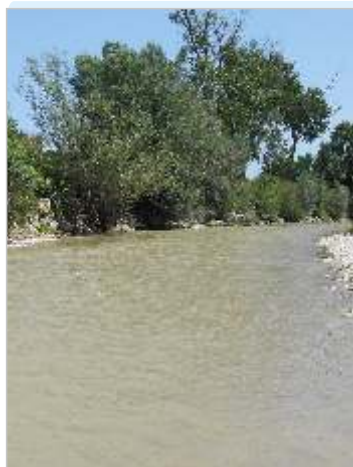
FIUME POTENZA TRATTO 4 C.I._A IT 11_R016_TR04_A

Il sito è localizzato nella frazione Acque salate di Macerata, a 70 m s.l.m. a valle della centrale idroelettrica. In questo tratto il corso d'acqua presenta un alveo largo circa 7 m con velocità di corrente moderata.
Il fondale è costituito in prevalenza da ciottoli, ghiaia e sabbia. La tipologia fluviale è di tipo epipotamale.
La fascia perifluviale risulta discontinua costituita soprattutto da formazioni arbustive e arboree rade.

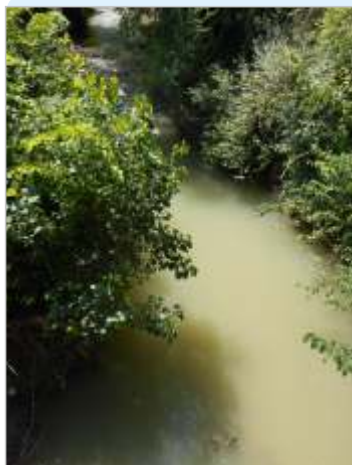
TORRENTE PALENTE TRATTO 1 C.I._A IT 11_R016_032_TR01_A

Il sito è localizzato prima dell'immissione del torrente Rio, a 300 m s.l.m. In questo tratto il corso d'acqua presenta un alveo largo circa 4,3 m, caratterizzato da una scarsa portata e bassa velocità di corrente. Il fondale è costituito in prevalenza da ciottoli, ghiaia e sabbia e una piccola percentuale di massi. La tipologia fluviale è di tipo iporitrale. La fascia perifluviale risulta strutturata con formazioni arboree e arbustive rade. L'uso del territorio circostante è tipo agricolo.

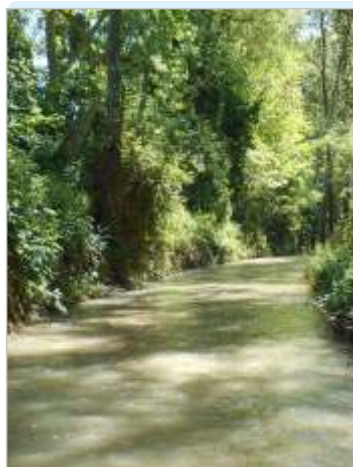
TORRENTE MONOCCHIA TRATTO 1 C.I._A IT 11_R016_096_TR01_A

Il sito è localizzato a 45 m s.l.m. In questo tratto il corso d'acqua presenta un alveo largo circa 3,83 m, caratterizzato da una scarsa portata, bassa velocità di corrente e acqua spesso molto torbida.

Il fondale è costituito in prevalenza da ciottoli, ghiaia e sabbia, ed una piccola percentuale di fango.

La tipologia fluviale è di tipo epipotamale.

La fascia perifluviale risulta strutturata con formazioni arboree e arbustive che rendono molto ombreggiato tutto il tratto.

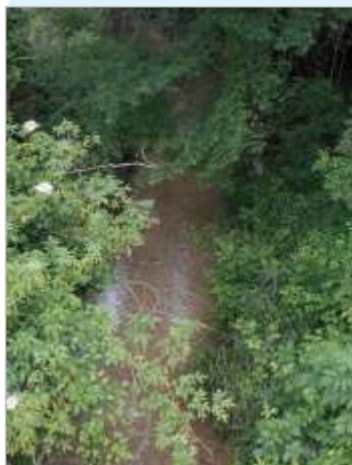
FOSSO MENOCCHIETTA TRATTO 1 C.I._A IT 11_R016_095_TR01_A

Il sito è localizzato a circa 4 km prima di immettersi nel fiume Potenza, a 130 m s.l.m. Il corpo idrico è del tipo temporaneo effimero in quanto ha acqua in alveo per meno di otto mesi all'anno, ma stabilmente. In questo tratto il corso d'acqua presenta un alveo di un metro con velocità di corrente e turbolenza scarse. Il fondale è costituito in prevalenza da ghiaia, ciottoli e sabbia. La tipologia fluviale è di tipo iporitrale. La fascia perifluviale risulta arborea ed arbustiva rada. L'uso del territorio circostante è agricolo.

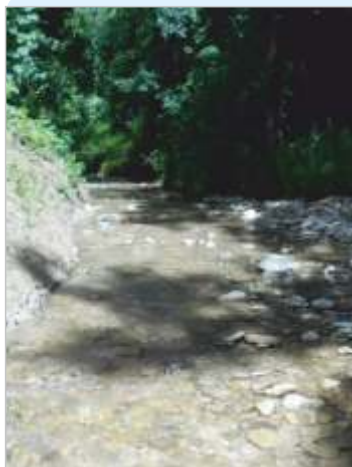
RIO CATIGNANO TRATTO 1 C.I._A IT 11_R016_070_TR01_A

Il sito è localizzato a circa 1km prima di immettersi nel fiume Potenza, a 155 m s.l.m. Il corpo idrico è del tipo temporaneo intermittente in quanto ha acqua in alveo per più di 8 mesi all'anno e può manifestare asciutte anche solo in parte del proprio corso, anche più volte durante l'anno. In questo tratto il corso d'acqua presenta un alveo di un metro con velocità di corrente e di turbolenza scarse. Il fondale è costituito in prevalenza da ghiaia e ciottoli. La tipologia fluviale è di tipo iporitrale. La fascia perifluviale risulta arborea ed arbustiva rada.

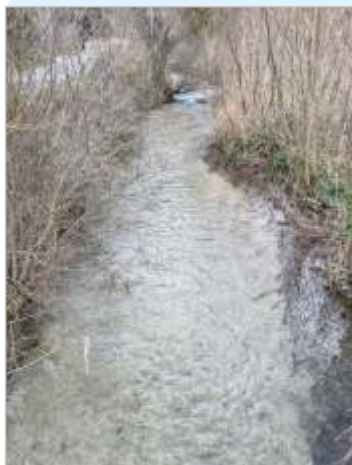
FIUME SCARZITO TRATTO 1 C.I._A IT11_R016_018_TR01_A

Il sito è localizzato a 460m s.l.m. nel comune di Pioraco, ad una distanza dalla sorgente di 13 km.
In questo tratto il corso d'acqua presenta un alveo largo circa 4 m, con velocità di corrente discreta e fondale costituito in prevalenza da sabbia e ghiaia.
L'uso del territorio circostante è di tipo agricolo.
