AGENZIA REGIONALE  
PER LA PROTEZIONE AMBIENTALE  
DELLE MARCHE

# BACINO TENNA

## FIUME TENNA TRATTO 1 C.I.\_A IT 11\_R021\_TR01\_A

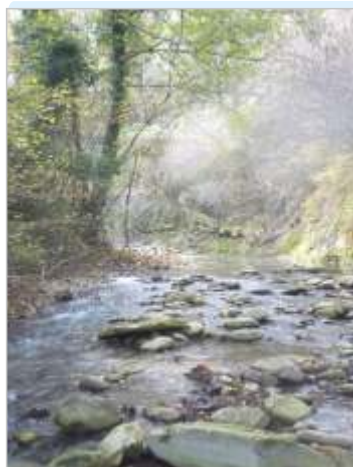
STAZIONE: R110211TN  
x: 2384152 y:4756071  
Comune: Montefortino  
Località: 20 m captazione sorgente Tinnea

Il sito si trova a circa 20 m dalla captazione della sorgente Tinnea, a 510 m s.l.m. e ad una distanza dalla sorgente di circa 10 km. In questo tratto il fiume scorre in un'area pressoché priva di antropizzazione ed è caratterizzato da una ampia fascia di vegetazione ripariale continua su entrambe le rive. Il substrato è costituito da roccia scoperta, ciottoli e ghiaia. Dalla valutazione dell'impatto antropico non si evidenzia la presenza di pressioni significative. Il territorio circostante è caratterizzato da aree poco urbanizzate con attività a prevalente vocazione turistica, nettamente in declino invece l'attività agricola.

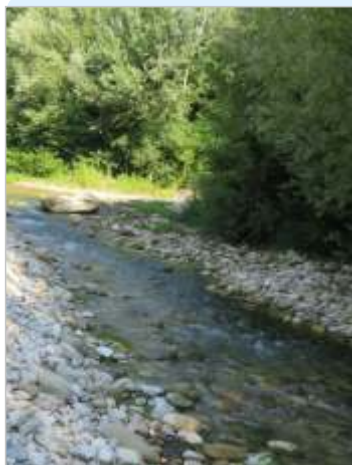
STAZIONE: R110212TN  
x: 2390287 y:4763039  
Comune: Amandola  
Località: S.P. Faleriense

La stazione si trova circa 400 metri a valle dell'invaso artificiale a scopo irriguo di San Ruffino (capacità d'invaso=2,5 milioni di m<sup>3</sup>), a 340 m s.l.m. Il substrato è costituito da massi, ciottoli e ghiaia.

La fascia perifluviale risulta costituita prevalentemente da formazioni arbustive piuttosto ridotte su entrambe le sponde. È considerato un corpo idrico a rischio per problematiche idromorfologiche dovute alla presenza dell'invaso, con alterazione delle portate solide e liquide.

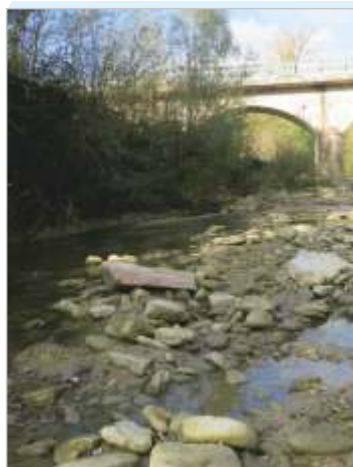
STAZIONE: R110214TN  
x: 2401190 y: 4772802  
Comune: Belmonte Piceno  
Località: bivio Belmonte Piceno

La stazione è situata a valle della derivazione ad uso irriguo del Consorzio di Bonifica Tenna, si trova a 160 m s.l.m. ad una distanza dalla sorgente di circa 40 km.  
Il substrato è costituito da ciottoli, ghiaia e sabbia.  
La fascia perifluviale è costituita prevalentemente da formazioni arboree ed arbustive piuttosto ridotte su entrambe le sponde.  
Il territorio circostante è caratterizzato da attività urbane, artigianali ed agricole.

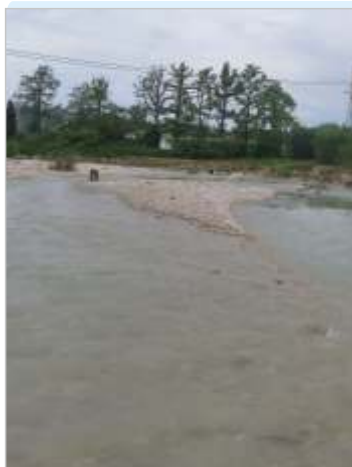
STAZIONE: R110214TE  
x: 2393878 y: 4767200  
Comune: Monte San Martino  
Località: bivio Penna S. Giovanni

La stazione è sita in località Penna S. Giovanni a circa 630 m s.l.m. Il substrato è costituito da massi, ciottoli, ghiaia e sabbia. La fascia perifluviale risulta ben strutturata ed è costituita prevalentemente da formazioni arboree e arbustive su entrambe le sponde. Il territorio circostante è soggetto a pressioni antropiche quasi inesistenti; sono presenti attività legate alla presenza di aree urbanizzate con prevalente uso agricolo non intensivo.

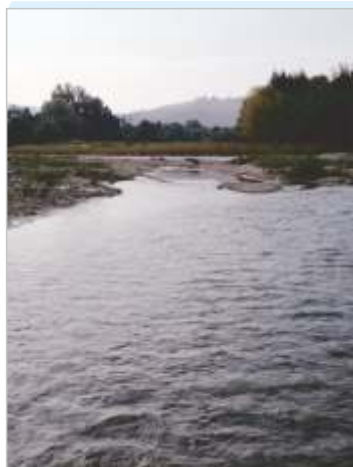
STAZIONE: R110216TN  
x: 2417546 y: 4785882  
Comune: Porto Sant'Elpidio  
Località: zona foce

La stazione è situata 3 m s.l.m. a circa 65 km dalla sorgente. Il substrato è costituito da ciottoli, ghiaia e sabbia. La fascia perifluviale risulta scarsamente strutturata ed è costituita prevalentemente da formazioni arboree e arbustive piuttosto ridotte su entrambe le sponde. La stazione è sita a valle del depuratore reflui urbani di Porto Sant'Elpidio. La zona è fortemente antropizzata: sono presenti attività industriali, agricole, commerciali e artigianali.

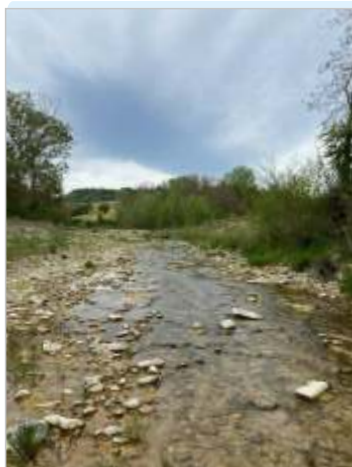
STAZIONE: R110211SL  
x: 2395612 y:4771000  
Comune: Penna San Giovanni  
Località:

Il torrente Salino nel sito indagato si trova a 200 m s.l.m., a circa 25 km dalla sorgente e confluisce dopo 8 km in sinistra idrografica nel tratto intermedio del fiume Tenna. L'alveo è ristretto, le acque sono poco profonde con conseguente scarsa velocità di corrente ed il fondale risulta prevalentemente ciottoloso. La fascia perifluviale presenta formazioni erbacee ed arbustive scarsamente sviluppate.
