AGENZIA REGIONALE
PER LA PROTEZIONE AMBIENTALE
DELLE MARCHE

BACINO TRONTO

TORRENTE FLUVIONE TRATTO 1 C.I._A IT 00_I028_010_TR01_A

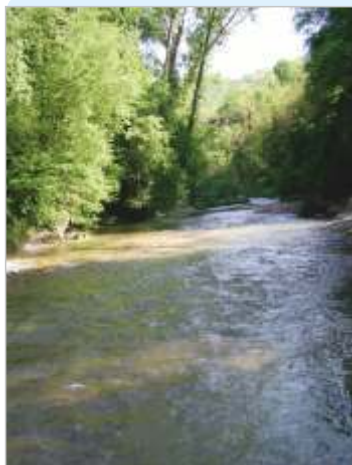
STAZIONE: I0281FV
x: 2397144 y: 4743075
Comune: Ascoli Piceno
Località: ponte bivio per Roccafluvione

La stazione è situata a valle dell'abitato di Roccafluvione a 250 m s.l.m. e ad una distanza dalla sorgente di circa 20 km.
La stazione è caratterizzata da sponde rocciose, substrato a ciottoli, ghiaia e sabbia con fascia perifluviale arboreo arbustiva che offre all'alveo una copertura pari al 70%.
Il territorio circostante è scarsamente antropizzato. L'attività prevalente è di tipo agricolo non intensivo.

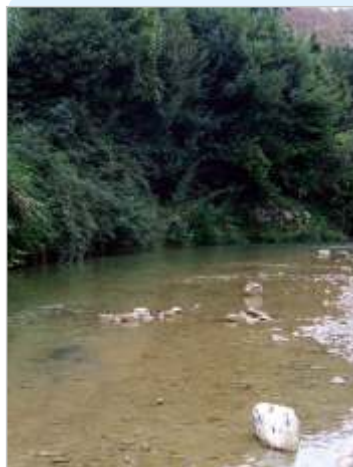
STAZIONE: I0282CS
x: 2403094 y: 4745085
Comune: Ascoli Piceno
Località: cartiera papale

Il sito si trova a 164 m s.l.m. In questo tratto scorre in area urbana e presenta i segni di passate regolarizzazioni idrauliche come rettifiche, soglie e briglie.

Il fondale è formato prevalentemente da massi, ghiaia e ciottoli, ma a tratti presenta un substrato inamovibile.

La fascia perifluviale risulta abbastanza strutturata ed è costituita prevalentemente da formazioni arboree e arbustive su entrambe le sponde.

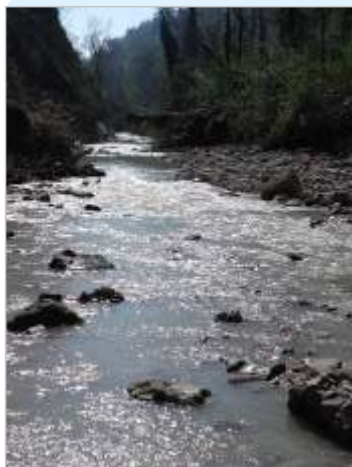
STAZIONE: I0281CI
x: 2402075 y: 4747803
Comune: Ascoli Piceno
Località: frazione Colonnata

La stazione è situata a 190 m s.l.m., a circa 12 km dalla sorgente. Il substrato è costituito da ciottoli, ghiaia e sabbia. La vegetazione della fascia perifluviale risulta naturale ed è costituita prevalentemente da formazioni arboree ed arbustive piuttosto ridotte su entrambe le sponde. Il territorio circostante è caratterizzato da attività urbane ed ha prevalentemente uso agricolo non intensivo.

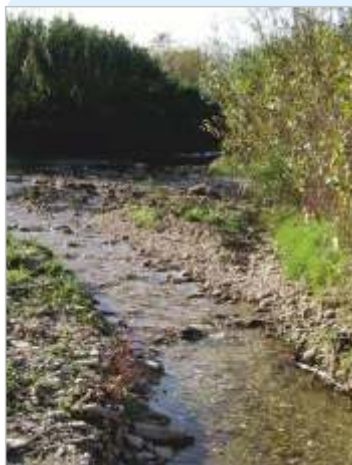
STAZIONE: I0281MR
x: 2409551 y: 4745086
Comune: Ascoli Piceno
Località: 100 m a monte
confluenza fiume Tronto

Il torrente Marino nasce dal Monte Piselli ed è lungo 12 km. È un affluente di destra del fiume Tronto. Il tratto indagato si trova a 83 m s. l. m.
Il substrato è costituito da ciottoli, ghiaia e sabbia. La fascia perifluviale è costituita da formazioni arboree e arbustive piuttosto ridotte. Il territorio circostante è caratterizzato da attività urbane.

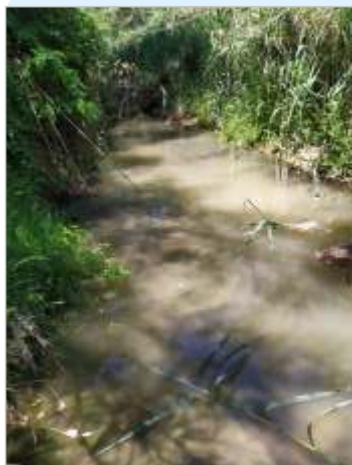
STAZIONE: I0281FB
x:2421536 y: 4748345
Comune: Spinetoli
Località: Castel di Lama 100 m
prima ponte ferroviario

Il torrente Fiobbo, affluente di sinistra del fiume Tronto, nel tratto indagato si trova a 60 m s.l.m. ed a circa 12 km dalla sorgente, in una zona a carattere urbano ed agricolo. L'alveo si presenta ristretto e con profondità ridotta, le acque presentano spesso elevata torbidità e scarsa velocità di corrente. La vegetazione è sviluppata su entrambe le sponde con portamento arboreo ed arbustivo.

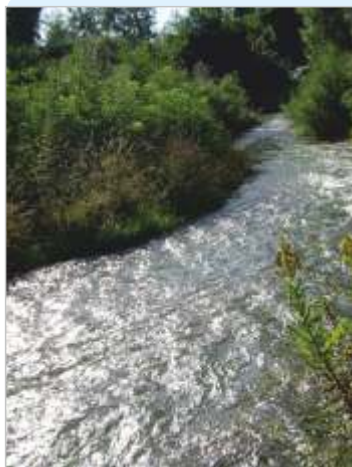
STAZIONE: I0281LM
x:2415844 y: 4747162
Comune: Ascoli Piceno
Località: Castel di Lama

Il torrente Lama nasce nel comune di Offida. Il tratto indagato si trova in località Castel di Lama, strada provinciale 176, nel Comune di Ascoli Piceno a 60 m s.l.m.
Il substrato è costituito da ciottoli, ghiaia, sabbia e limo. La fascia perifluviale è costituita prevalentemente da formazioni arbustive e da formazioni arboree su entrambe le sponde. Il territorio circostante è caratterizzato da attività urbane e agricole diffuse.

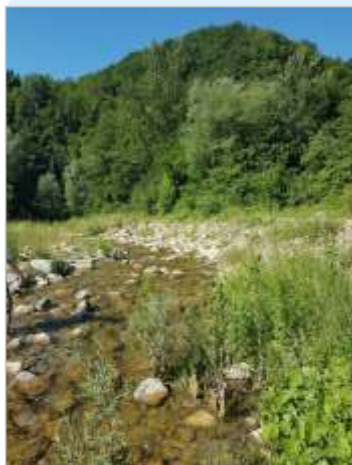
STAZIONE: I0281CN
x: 2378182 y: 4732792
Comune: Accumoli
Località:

Il sito di campionamento si trova nei pressi del confine tra le Regioni Marche e Lazio a 690 m s.l.m., a circa 9 km dalla sorgente ed a pochi km a monte della confluenza con il fiume Tronto.

L'alveo di media larghezza presenta una successione regolare di tratti riffle e pool con substrato di sassi, ciottoli e ghiaia. La velocità della corrente risulta variabile in base al periodo di campionamento, con portata più elevata nei mesi primaverili. La vegetazione ripariale è ben sviluppata e caratterizzata da formazioni arboree ed arbustive su entrambe le rive. Il tratto indagato presenta una briglia artificiale che interrompe la continuità fluviale.

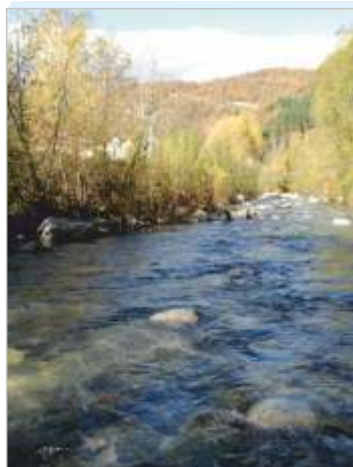
STAZIONE: I0281TR
x: 2382185 y: 4737005
Comune: Arquata del Tronto
Località: a valle abitato Trisungo

La stazione è situata a valle dell'abitato di Trisungo (altitudine 634 m s.l.m.) ad una distanza dalla sorgente di circa 8 km. Le acque sono regimate dai rilasci del bacino artificiale Scandarello, invaso a scopo idroelettrico situato in provincia di Rieti (capacità di accumulo 1.200.000 m³).

La sezione dell'alveo bagnato è naturale; il substrato è costituito da roccia scoperta, massi, ciottoli e ghiaia. La fascia perfluviale risulta ben strutturata ed è rappresentata da formazioni riparie arboree e arbustive su entrambe le sponde. L'erosione delle sponde risulta poco evidente e non rilevante.

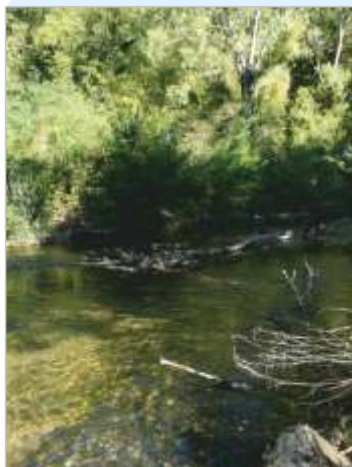
STAZIONE: I0282TR
x: 2391253 y: 4739029
Comune: Acquasanta Terme
Località: a valle abitato di Acquasanta

La stazione è situata in località Centrale di Acquasanta, 400 m s.l.m. ad una distanza di 28 km circa dalla sorgente; si trova a valle del lago artificiale di Colombara /Tallacano (capacità di accumulo 235.000 m3) e a monte dello sbarramento di Mozzano, entrambi a scopo idroelettrico. Il substrato è costituito da massi, ciottoli e ghiaia. La fascia perifluviale risulta ben strutturata ed è rappresentata da formazioni arboree e arbustive su entrambe le sponde. L'erosione delle sponde risulta poco evidente e non rilevante. Da segnalare nella zona a monte degli invasi di Colombara/Tallacano la presenza di numerose sorgenti solfuree che trovano recapito nelle acque del fiume Tronto cambiandone significativamente la composizione chimica.

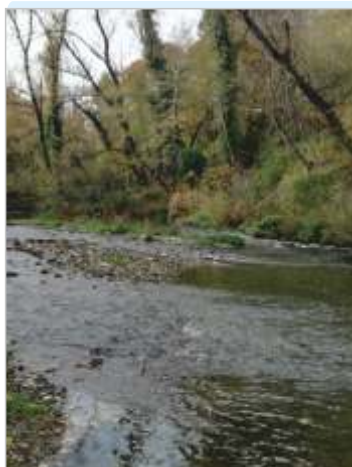
STAZIONE: I0283TR
x: 2399535 y: 4744803
Comune: Ascoli Piceno
Località: bivio per Casamurana

La stazione di campionamento è ubicata a 164 m s.l.m., ad una distanza dalla sorgente di circa 48 km. L'alveo del fiume è alimentato dai rilasci del bacino idroelettrico di Mozzano. Tale bacino è recettore delle acque del torrente Fluvione e delle reimmissioni operate dalla centrale idroelettrica di Capodimonte (acque del Castellano provenienti dal bacino artificiale di Talvacchia e acque del bacino idroelettrico di Colombara/Tallacano). La portata a valle è garantita da un rilascio costante dallo sbarramento. Il substrato è costituito da roccia scoperta, massi e ciottoli. La fascia perifluviale risulta di media ampiezza ed è rappresentata da formazioni riparie arboree ed arbustive su entrambe le sponde. L'erosione delle sponde risulta poco evidente e non rilevante.

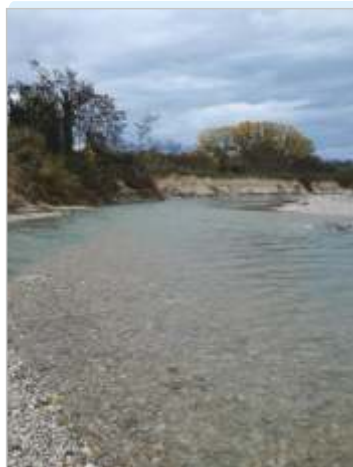
FIUME TRONTO TRATTO 3C.I._A IT 00_I028_TR03_A

CORPO IDRICO GUADABILE
MACROTIPO: M2/Mc
TIPO: 12SS4F
CORPO IDRICO NATURALE

STAZIONE: I0286TR
x: 2422068 y: 4746762
Comune: Monsampolo del Tronto
Località: ponte SS Bonifica

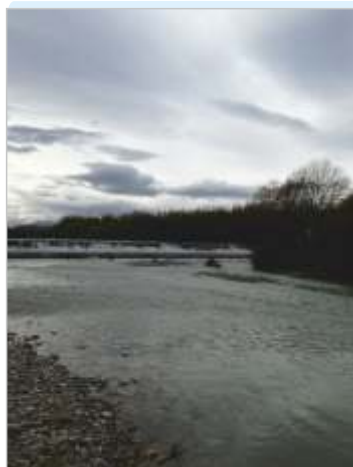
FIUME TRONTO TRATTO 3 C.I._B IT 00_I028_TR03_B

CORPO IDRICO GUADABILE
MACROTIPO: M2/Mc
TIPO: 12SS4F
CORPO IDRICO FORTEMENTE
MODIFICATO

STAZIONE: I0287TR
x: 2430213 y: 4749577
Comune: Martinsicuro
Località: ponte SS Adriatica
