AGENZIA REGIONALE  
PER LA PROTEZIONE AMBIENTALE  
DELLE MARCHE

# BACINO CHIENZI

triennio 2018-2020

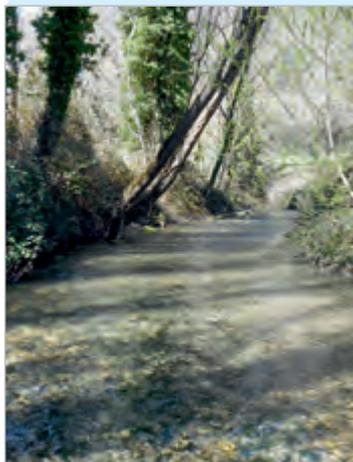
## FIUME CHIEN TI DI PIEVETORINA TRATTO 1 C.I.\_A IT 11\_R019\_026\_PIEVETORINA\_TR01\_A

Il sito è localizzato a 470 m s.l.m. In questo tratto il corso d'acqua presenta un alveo largo circa 5 m, con velocità di corrente discreta e fondale costituito in prevalenza da sassi, ciottoli, ghiaia ed una piccola percentuale di massi. La dinamica fluviale è di tipo metaritrale. La fascia perifluviale risulta ben strutturata con formazioni arboree ed arbustive su entrambe le rive. L'uso del territorio circostante è di tipo agricolo.

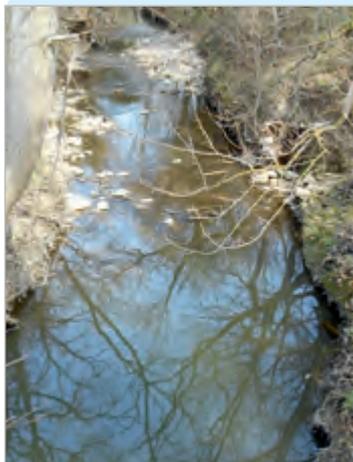
## TORRENTE ENTOGGE TRATTO 1 C.I.\_A IT 11\_R019\_077\_009\_TR01\_A

Il sito è localizzato a 198 m s.l.m. In questo tratto il corso d'acqua presenta un alveo largo circa 4,6 m. La velocità di corrente è moderata, il fondale è costituito in prevalenza da limo e sabbia. La tipologia fluviale è di tipo epipotamale caratterizzata da correntini e molte pozze. La fascia perifluviale risulta prevalentemente di tipo arbustiva ed arborea rada. L'uso del territorio circostante è tipo agricolo.

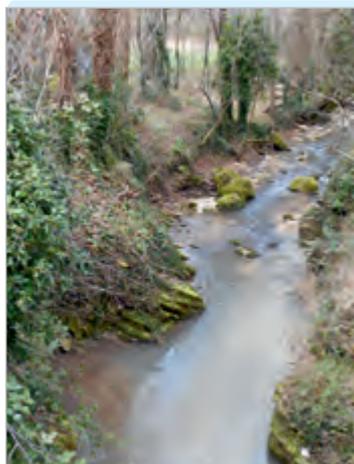
## FIUME CHIENTI TRATTO 1 C.I.\_A IT 11\_R019\_TR01\_A

Il sito è localizzato a 550 m s.l.m.  
In questo tratto il corso d'acqua presenta un alveo largo circa 2,5 m, con velocità di corrente discreta e fondale costituito in prevalenza da sassi, ciottoli, massi.  
La dinamica fluviale è di tipo iporitrale.  
La fascia perifluviale risulta costituita soprattutto da formazioni arbustive.  
L'uso del territorio circostante è tipo agricolo.

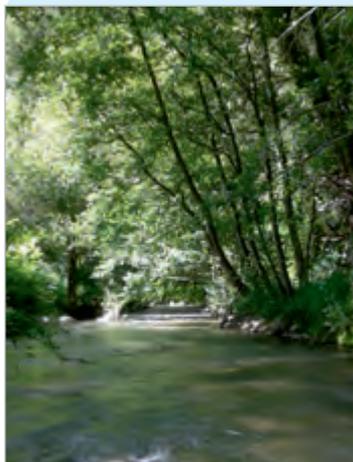
## FIUME CHIENTI TRATTO 2 C.I.\_B IT 11\_R019\_TR02\_B

Il sito è localizzato a 320 m s.l.m. In questo tratto il corso d'acqua presenta un alveo largo circa 6 m, con velocità di corrente discreta e fondale costituito in prevalenza da ciottoli, ghiaia ed una discreta percentuale di sabbia e fango a causa della presenza a monte di una cava. La dinamica fluviale è di tipo iporitrale. La fascia perifluviale risulta discontinua e costituita soprattutto da formazioni arboree ed arbustive. L'uso del territorio circostante è di tipo agricolo.

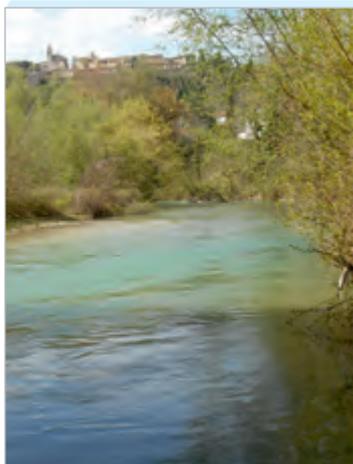
## FIUME CHIENTI TRATTO 3 C.I.\_A IT 11\_R019\_TR03\_A

La stazione di campionamento è localizzata a 250 m s.l.m., a valle della diga del lago Borgiano, quindi il corso d'acqua è caratterizzato da notevole variazione di portata. Generalmente l'alveo presenta una larghezza di circa 10 m, il fondale è costituito in prevalenza da ciottoli, limo, ghiaia. La tipologia fluviale è di tipo iporitrale. La fascia perifluviale risulta discontinua con formazioni arboree. L'uso del territorio circostante è tipo agricolo.

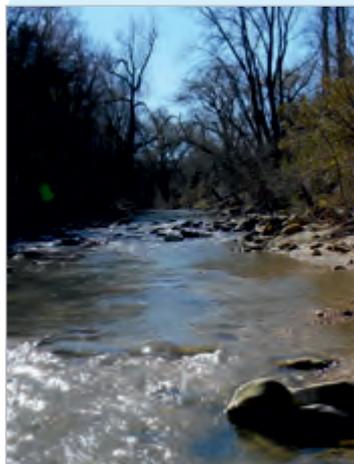
## FIUME CHIENTI TRATTO 3 C.I.\_B IT 11\_R019\_TR03\_B

Il sito è localizzato a 210 m s.l.m., a valle della diga del lago le Grazie. L'alveo presenta una larghezza di circa 10 m, con velocità di corrente elevata e turbolenta.  
La tipologia fluviale è iporitale.  
Il fondale è costituito in prevalenza di massi, ciottoli e ghiaia.  
La fascia perifluviale risulta continua e costituita da formazioni arboree ed arbustive.  
L'uso del territorio circostante è tipo agricolo.

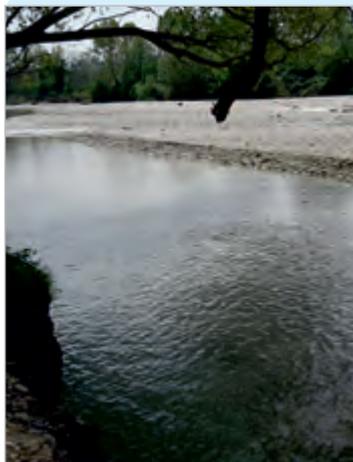
## FIUME CHIENTI TRATTO 4 C.I.\_A IT 11\_R019\_TR04\_A

Il sito è localizzato a 100 m s.l.m. In questo tratto il corso d'acqua presenta un alveo largo circa 10-20m, e risente della variazione giornaliera di portata dovuta al rilascio delle centrali idroelettriche poste a monte per le quali il picco di produzione si attesta tra le 9 e le 13. Il fondale è costituito in prevalenza da ghiaia e ciottoli. La tipologia fluviale è di tipo epipotamale. La fascia perifluviale risulta discontinua con formazioni arboree ed arbustive rare. L'uso del territorio circostante è tipo misto (agricolo e industriale).

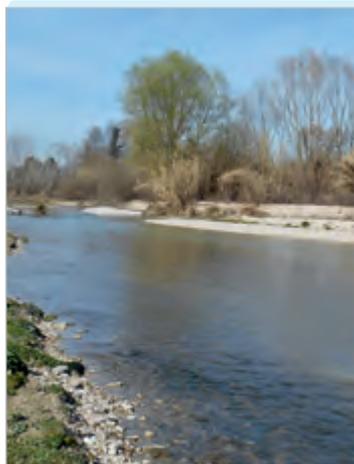
## FIUME CHIENTI TRATTO 4 C.I.\_B IT 11\_R019\_TR04\_B

Il sito è localizzato presso la zona Parco fluviale di Montegranaro, a 30 m s.l.m. In questo tratto il corso d'acqua presenta un alveo largo circa 20 m, con velocità di corrente media e con limitata turbolenza. Il fondale è costituito in prevalenza da ciottoli e ghiaia. La tipologia fluviale è di tipo epipotamale. La fascia perifluviale risulta discontinua con formazioni prevalenti di tipo erbaceo e rare formazioni arboree e arbustive. L'uso del territorio circostante è tipo misto (agricolo e industriale).

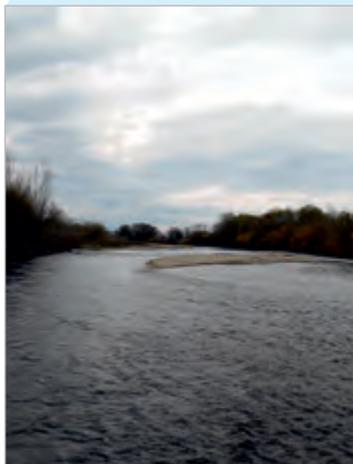
## FIUME CHIENTI TRATTO 4 C.I.\_C IT 11\_R019\_TR04\_C

Il sito è localizzato a circa 600m dalla foce del fiume Chienti nel comune di Civitanova Marche, a 3 m s.l.m. In questo tratto il corso d'acqua presenta un alveo formato da più bracci, largo circa 30-40 m, con velocità di corrente media, scarsa turbolenza ed elevata torbidità. Il fondale è costituito in prevalenza da ghiaia, ciottoli e limo. La tipologia fluviale è di tipo potamale. A valle della zona di campionamento è presente una soglia cementificata, alta circa 3 m (rende impossibile la risalita delle specie ittiche). La fascia perifluviale risulta discontinua con prevalenza erbacea. L'uso del territorio circostante è tipo misto (agricolo ed industriale).
