ARPAM
AGENZIA REGIONALE
PER LA PROTEZIONE AMBIENTALE
DELLE MARCHE

BACINO ETE VIVO

triennio 2018-2020

FIUME ETE VIVO TRATTO 1 C.I._A IT 11_R023_TR01_A

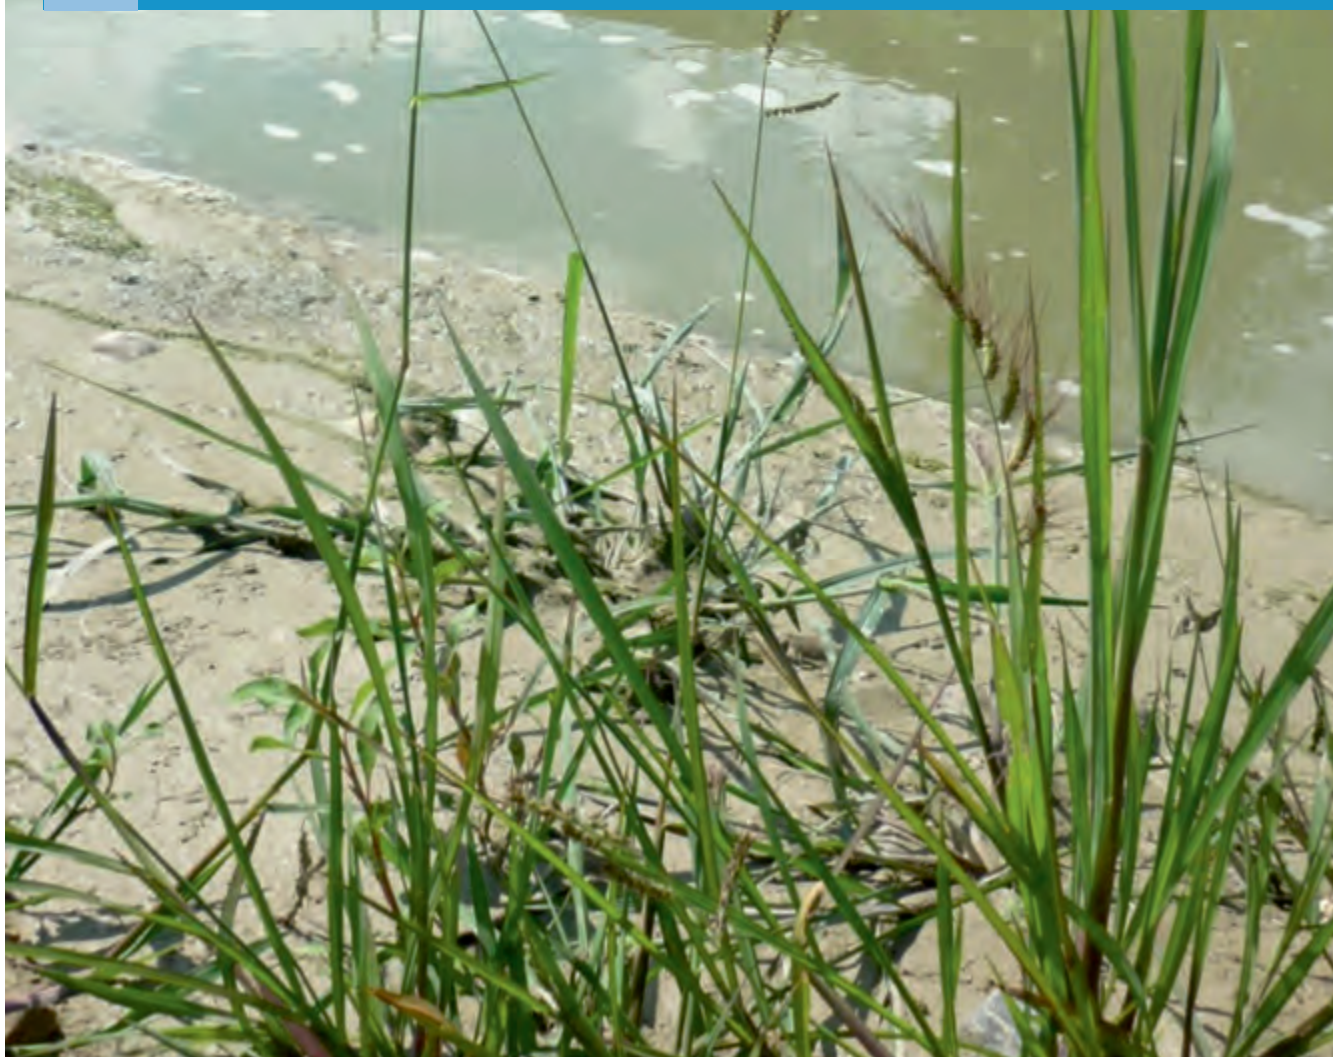
STAZIONE: R110232EV
x: 2420997 y: 4778540
Comune: Fermo
Località: zona foce

La stazione è ubicata nel tratto terminale del torrente Ete vivo, a chiusura di bacino idrografico, a valle del depuratore dei reflui urbani di Fermo (Salvano). Il substrato è costituito da ciottoli, ghiaia, sabbia e limo. La fascia perfluviale risulta scarsa, e la componente macrofittica è costituita prevalentemente da specie indicatrici di elevata trofia. Torrente non significativo (bacino idrografico di 180 Km²), caratterizzato da scarsissima recettività, ma con influenza negativa sulla destinazione d'uso delle acque del corpo recettore (Mare Adriatico). Il degrado del corso d'acqua è comunque molto elevato e, nel periodo estivo, risulta pressoché alimentato da reflui.
