AGENZIA REGIONALE
PER LA PROTEZIONE AMBIENTALE
DELLE MARCHE

BACINO POTENZA

triennio 2018-2020

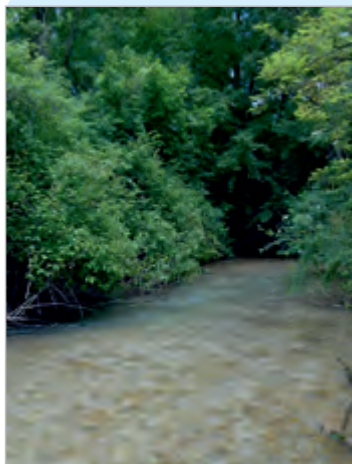
FIUME POTENZA TRATTO 1 C.I._A IT 11_R016_TR01_A

Il sito è localizzato a 480 m s.l.m. Il corso d'acqua presenta un alveo largo circa 4,5 m, con velocità di corrente discreta, il fondale è costituito in prevalenza da ghiaia, sabbia, ciottoli ed una percentuale di limo.

La dinamica fluviale è di tipo ritrale.

La fascia perifluviale risulta costituita soprattutto da formazioni arbustive diffuse e arboree rade.

L'uso del territorio circostante è tipo agricolo.

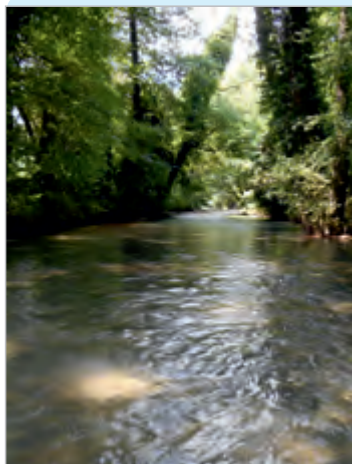
FIUME POTENZA TRATTO 2 C.I._A IT 11_R016_TR02_A

Il sito è localizzato a valle del castello di Lanciano nel comune di Castelraimondo, a 313 m. s.l.m. In questo tratto il corso d'acqua presenta un alveo largo circa 8,64 m, con elevata velocità di corrente ed elevata turbolenza. Il fondale è costituito in prevalenza da ciottoli, ghiaia e sabbia. La dinamica fluviale è di tipo iporitrale. La fascia perifluviale risulta continua costituita soprattutto da formazioni arboree e arbustive diffuse. L'uso del territorio circostante è tipo agricolo.

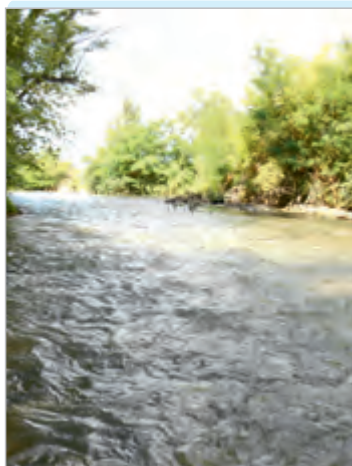
FIUME POTENZA TRATTO 3 C.I._A IT 11_R016_TR03_A

Il sito è localizzato a valle del depuratore nel comune di San Severino, a 230 m.s.l.m. In questo tratto il corso d'acqua presenta un alveo largo circa 9,30 m, con elevata velocità di corrente ed elevata turbolenza. Una parte della riva destra è artificiale creata per frenare l'azione erosiva. Il fondale è costituito in prevalenza da ciottoli, ghiaia e sabbia. La tipologia fluviale è di tipo iporitrale, caratterizzata da correntine interrotte da buche molto profonde. La fascia perifluviale risulta discontinua, costituita soprattutto da formazioni arbustive e arboree rade.

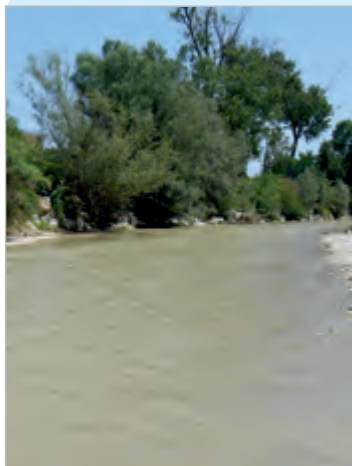
FIUME POTENZA TRATTO 4 C.I._A IT 11_R016_TR04_A

Il sito è localizzato nella frazione Acque salate di Macerata, a 70 m s.l.m. a valle della centrale idroelettrica. In questo tratto il corso d'acqua presenta un alveo largo circa 7 m con velocità di corrente moderata.

Il fondale è costituito in prevalenza da ciottoli, ghiaia e sabbia. La tipologia fluviale è di tipo epipotamale.

La fascia perifluviale risulta discontinua costituita soprattutto da formazioni arbustive e arboree rade.

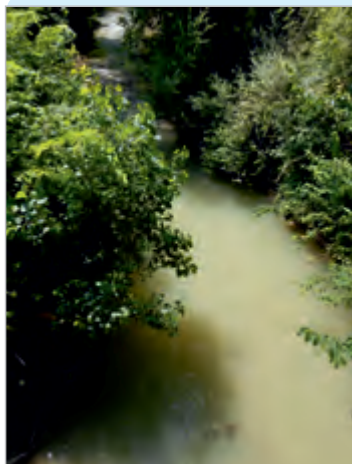
TORRENTE PALENTE TRATTO 1 C.I._A IT 11_R016_032_TR01_A

Il sito è localizzato prima dell'immissione del torrente Rio, a 300 m s.l.m. In questo tratto il corso d'acqua presenta un alveo largo circa 4,3 m, caratterizzato da una scarsa portata e bassa velocità di corrente. Il fondale è costituito in prevalenza da ciottoli, ghiaia e sabbia e una piccola percentuale di massi. La tipologia fluviale è di tipo iporitrale. La fascia perifluviale risulta strutturata con formazioni arboree e arbustive rade. L'uso del territorio circostante è tipo agricolo.

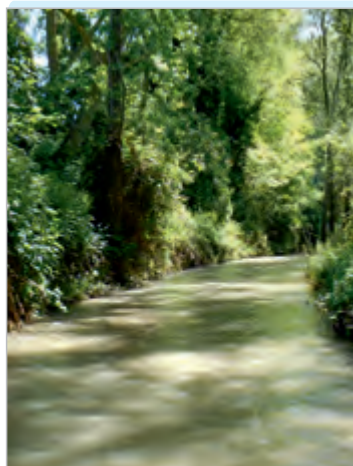
TORRENTE MONOCCHIA TRATTO 1 C.I._A IT 11_R016_096_TR01_A

Il sito è localizzato a 45 m s.l.m. In questo tratto il corso d'acqua presenta un alveo largo circa 3,83 m, caratterizzato da una scarsa portata, bassa velocità di corrente e acqua spesso molto torbida.

Il fondale è costituito in prevalenza da ciottoli, ghiaia e sabbia, ed una piccola percentuale di fango.

La tipologia fluviale è di tipo epipotamale.

La fascia perifluviale risulta strutturata con formazioni arboree e arbustive che rendono molto ombreggiato tutto il tratto.

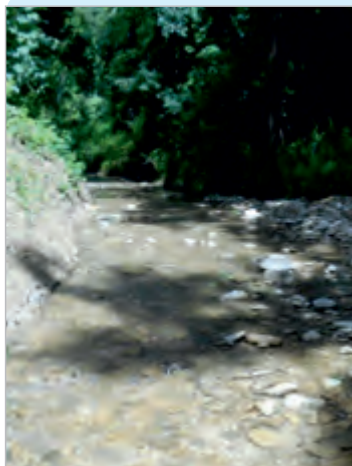
RIO CATIGNANO TRATTO 1 C.I._A IT 11_R016_070_TR01_A

Il sito è localizzato a circa 1km prima di immettersi nel fiume Potenza, a 155 m s.l.m. Il corpo idrico è del tipo temporaneo intermittente in quanto ha acqua in alveo per più di 8 mesi all'anno e può manifestare asciutte anche solo in parte del proprio corso, anche più volte durante l'anno. In questo tratto il corso d'acqua presenta un alveo di un metro con velocità di corrente e di turbolenza scarse. Il fondale è costituito in prevalenza da ghiaia e ciottoli. La tipologia fluviale è di tipo iporitrale. La fascia periferuale risulta arborea ed arbustiva rada.
