ARPAM
AGENZIA REGIONALE
PER LA PROTEZIONE AMBIENTALE
DELLE MARCHE

BACINO TEVERE

triennio 2018-2020

FIUME NERA TRATTO 2 C.I._A IT 00_N010_NERA_TR02_A

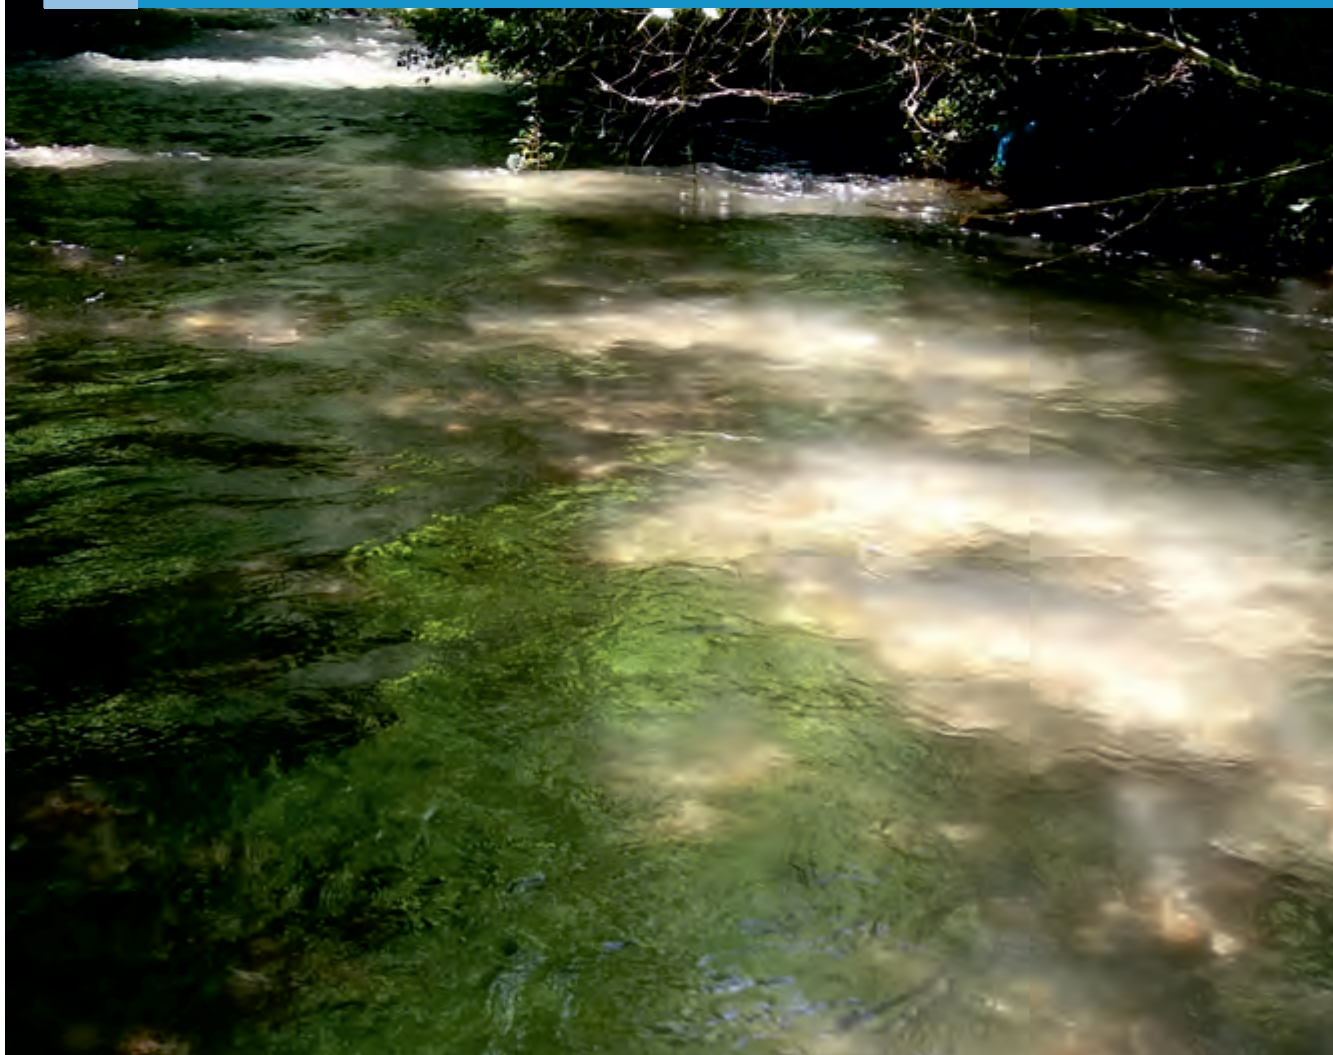
STAZIONE: N0103NE
x: 2359997 y: 4752705
Comune: Visso
Località: Ponte Chiusita

Il sito è localizzato a 470 m s.l.m. In questo tratto il corso d'acqua presenta un alveo largo circa 4,6 m, con elevata velocità di corrente ed elevata turbolenza. Il fondale è costituito in prevalenza da massi, ciottoli, ghiaia. La dinamica fluviale è di tipo metaritrale. La fascia perifluviale risulta continua con formazioni arboree ed arbustive diffuse, e ricopre interamente l'alveo bagnato. L'uso del territorio circostante è tipo agro-forestale.

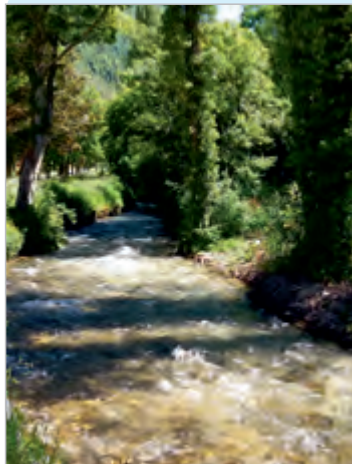
STAZIONE: N0104NE
x: 2364297 y: 4754999
Comune: Visso
Località: SP Visso-Ussita

Il sito è localizzato a 620 m s.l.m. In questo tratto il corso d'acqua presenta un alveo largo circa 4,32 m, con elevata velocità di corrente ed elevata turbolenza. Il fondale è costituito in prevalenza da massi, ciottoli, ghiaia. La dinamica fluviale è di tipo ritrale. La fascia perifluviale risulta discontinua con formazioni arboree ed arbustive rade (precisamente una sola fila di alberi che rendono molto ombreggiato il tratto campionato). L'uso del territorio circostante è tipo misto (urbano- agro-forestale).
