AGENZIA REGIONALE  
PER LA PROTEZIONE AMBIENTALE  
DELLE MARCHE

# BACINI MINORI COSTIERI

triennio 2018-2020

## FOSSO S. ANGELO TRATTO 1 C.I.\_A IT 11-R010a\_TR01-A

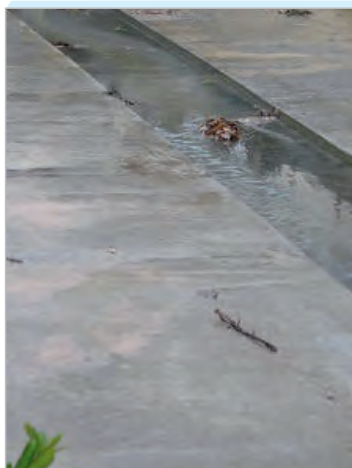
STAZIONE: R110101SG  
x: 2377054 y: 4841213  
Comune: Senigallia  
Località: Viale dei Pini

La stazione di monitoraggio è localizzata nel suo ultimo tratto canalizzato, lungo Viale dei Pini a Senigallia.

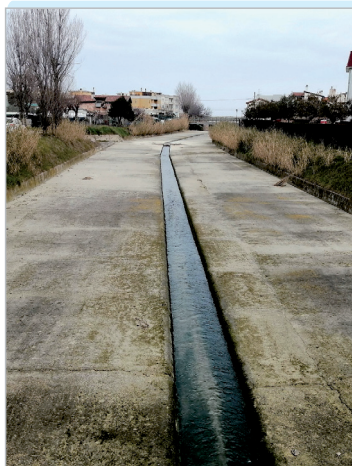
## FOSSO RUBIANO TRATTO 1 C.I.\_A IT 11-R010a\_TR01-A

STAZIONE: R110111RU  
x: 2386291 y: 4834393  
Comune: Montemarciano  
Località:  
Marina di Montemarciano

Il Fosso attraversa gli insediamenti abitativi di Montignano e di Marina di Montemarciano, motivo per cui negli ultimi chilometri risulta canalizzato. La stazione di monitoraggio si trova nel suo ultimo tratto canalizzato.

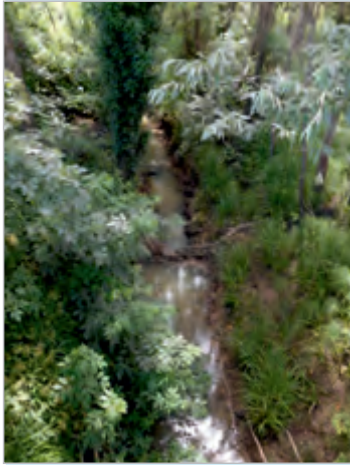
## TORRENTE ASOLA TRATTO 1 C.I.\_A IT 11\_R018a\_TR01\_A

STAZIONE: R110181A0  
x: 2413501 y: 4800338  
Comune: Potenza Picena  
Località: c.da Castelletta

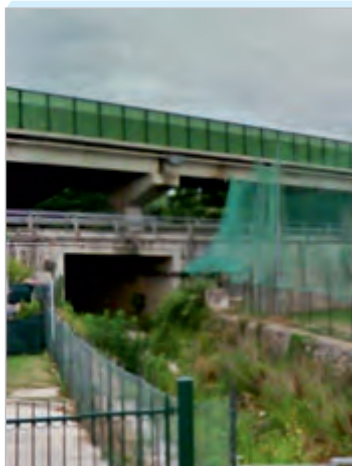
## FOSSO DELLA TORRE TRATTO 1 C.I.\_A IT 11\_R024a\_TR01\_A

STAZIONE: R110241TO  
x: 2423789 y: 4777447  
Comune: Fermo  
Località: Marina Palmense
