AGENZIA REGIONALE
PER LA PROTEZIONE AMBIENTALE
DELLE MARCHE

FIUME NERA TRATTO 2 C.I._A IT 00_N010_NERA_TR02_A

TORRENTE USSITA TRATTO 1 C.I._A IT 00_N010_USSITA_TR01_A

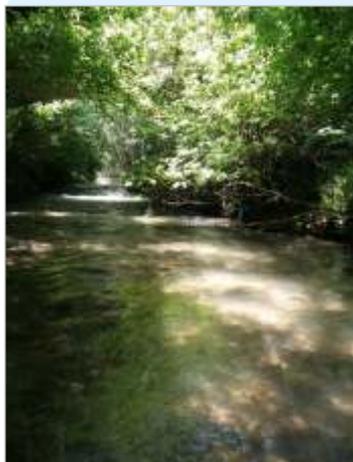
STAZIONE: N0103bNE
x: 2359997 y: 4752705
Comune: Visso
Località: Ponte Chiusita

Il sito è localizzato a 470 m s.l.m. In questo tratto il corso d'acqua presenta un alveo largo circa 4,6 m, con elevata velocità di corrente ed elevata turbolenza. Il fondale è costituito in prevalenza da massi, ciottoli, ghiaia. La dinamica fluviale è di tipo metaritrale. La fascia perifluviale risulta continua con formazioni arboree ed arbustive diffuse, e ricopre interamente l'alveo bagnato. L'uso del territorio circostante è tipo agro-forestale.

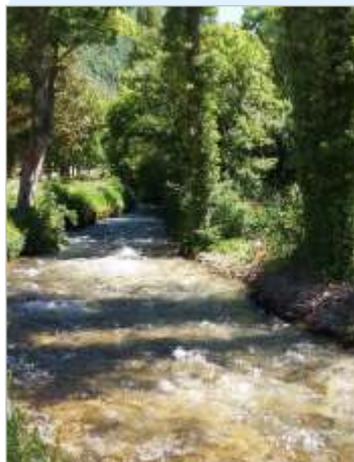
STAZIONE: N0104NE
x: 2364297 y: 4754999
Comune: Visso
Località: SP Visso-Ussita

Il sito è localizzato a 620 m s.l.m. In questo tratto il corso d'acqua presenta un alveo largo circa 4,32 m, con elevata velocità di corrente ed elevata turbolenza. Il fondale è costituito in prevalenza da massi, ciottoli, ghiaia. La dinamica fluviale è di tipo ritrale. La fascia perifluviale risulta discontinua con formazioni arboree ed arbustive rade (precisamente una sola fila di alberi che rendono molto ombreggiato il tratto campionato). L'uso del territorio circostante è tipo misto (urbano- agro-forestale).
