Attività n. 5 DGR 999/2013

Analisi merceologiche del RSU svolte nel periodo 17/09/2015 - 10/12/2015 presso gli impianti di smaltimento e selezione dei rifiuti solidi urbani indifferenziati della regione Marche - Urbino dal personale tecnico ARPAM.

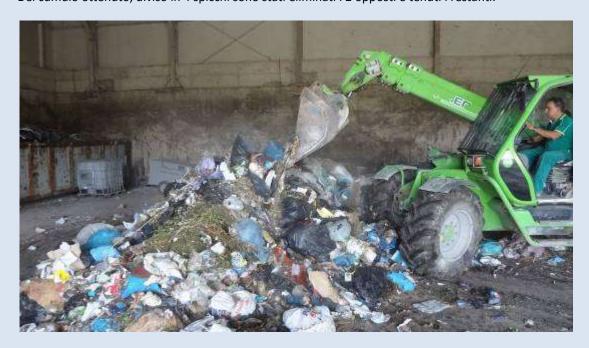
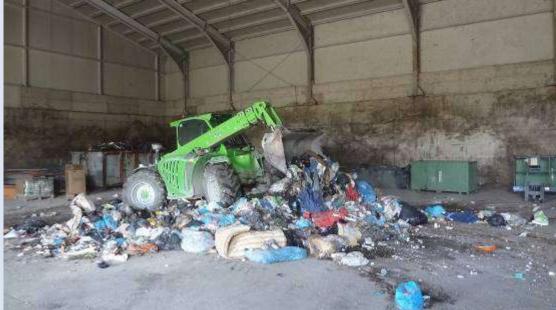
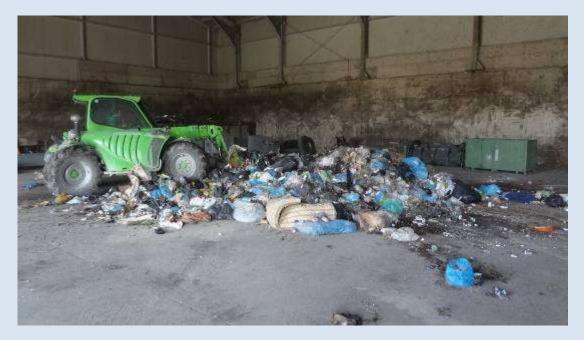
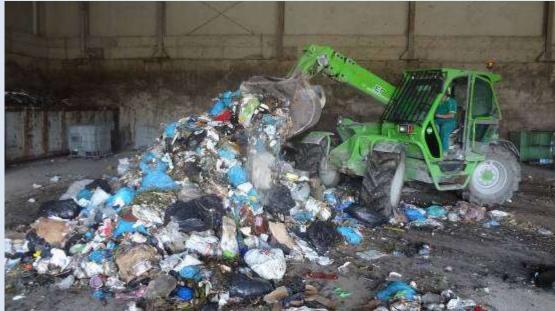
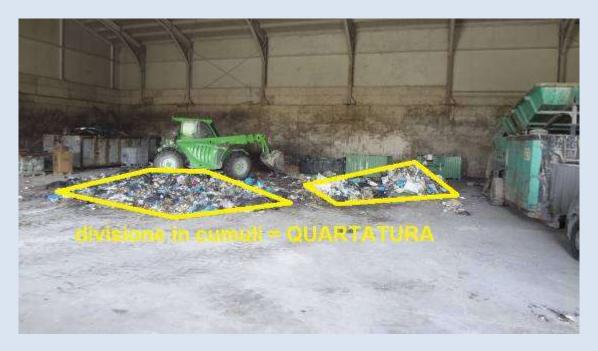
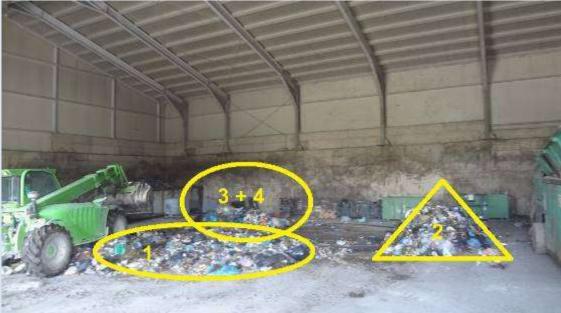
Le immagini successive mostrano le operazioni meccaniche eseguite con pala gommata per rimescolare i cumuli dei 6 comuni in un unico cumulo e quindi iniziare le operazioni di quartatura.

Del cumulo ottenuto, diviso in 4 spicchi sono stati eliminati i 2 opposti e tenuti i restanti.

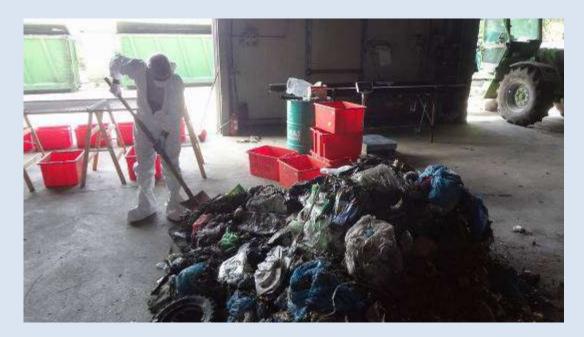
Il cumulo viene inizialmente ridotto del 50% rispetto al primo. L'operazione viene di nuovo ripetuta fino ad ottenere un quantitativo di circa mezza tonnellata di rifiuto dal quale poi con un altro mezzo meccanico viene prelevato un quantitativo pari alla metà circa. Il campione restante sarà sottoposto al vaglio manuale.

Nell'immagine, il campione depositato presso il cantiere di lavoro.

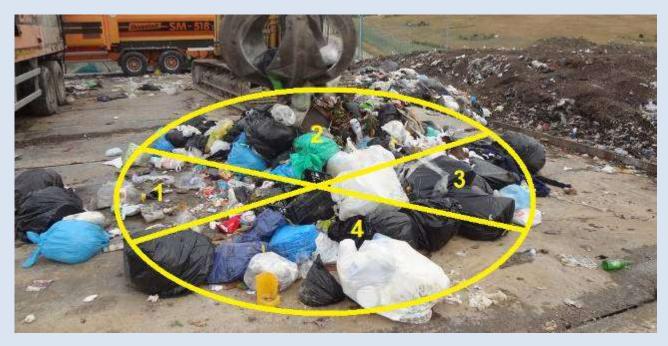
Guardando la figura sovrastante, ci si immagina il cumulo di rifiuto idealmente diviso in 4 spicchi: operazione di preparazione del campione tramite quartatura; il quarto numero 1 è stato rimosso. Successivamente verrà rimosso lo spicchio numero 3, indi il campione sarà di nuovo rimescolato per la seconda torta ed i successivi inquartamenti.

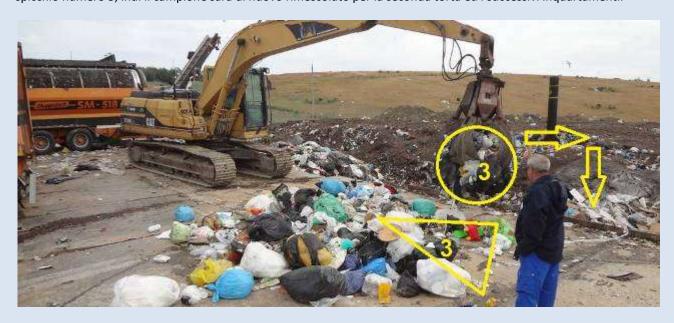
L'immagine mostra lo spicchio (quarto) numero 3 al momento della rimozione: il rifiuto rimosso viene accantonato all'imbocco dello scarico in discarica. Sarà successivamente trattato al trito-vagliatore prima della deposizione della parte secca residua all'intereno del corpo di discarica.

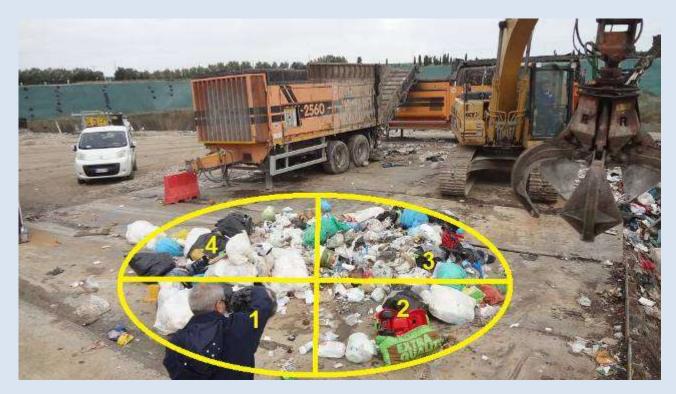
L'immagine sovrastante è relativa al secondo inquartamento, infatti si può notare che il cumulo, detto "torta" è minore in massa e volume rispetto alla torta precedente.

Viene qui mostrata la rimozione dello spicchio (parte) numero 1. Successivamente si è provveduto a rimuovere la parte numero 3 e quindi a creare il cumulo costituente il campione definitivo di 100 kg.

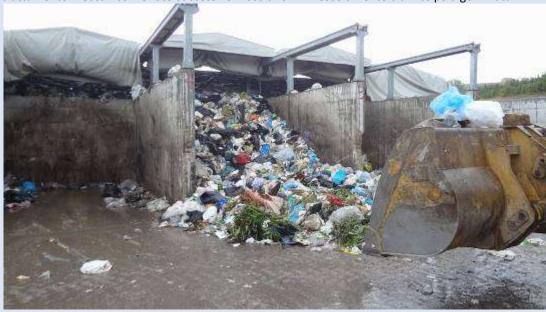
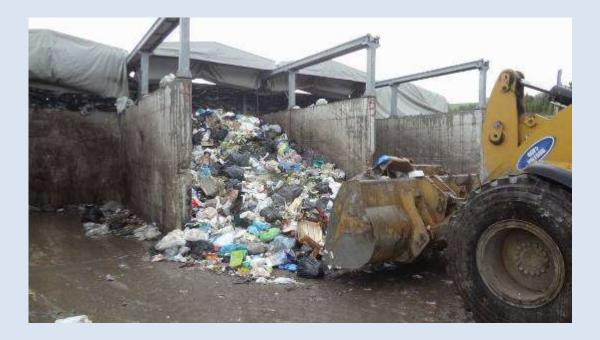
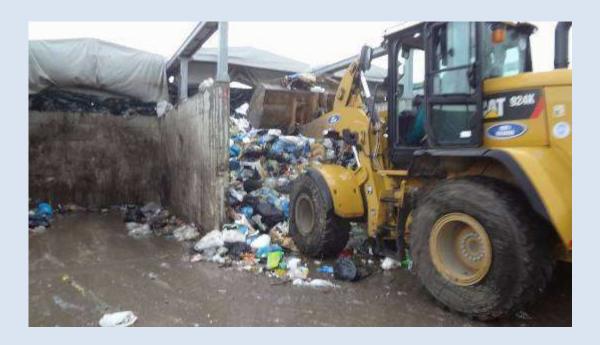
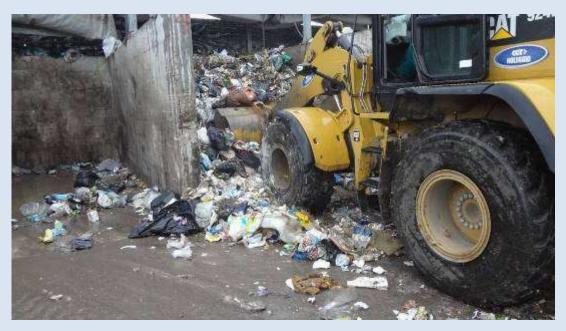
A causa delle condizioni climatiche avverse nella giornata in cui è stato svolto il campionamento e la conseguente analisi, non avendo a disposizione un'area coperta ove eseguire la quartatura, il rimescolamento del campione è avvenuto all'interno dell'area di stoccaggio dei RSU immediatamente all'imbocco della tramoggia del vaglio del trattamento meccanico. Le foto successive mostrano il rimescolamento tramite pala gommata.

Successivamente al rimescolamento, tramite pala gommata, si è provveduto a prelevare dalla sommità del cumulo una quantità di rifiuto pari al contenuto della pala stessa, quantitativo che è stato scartato ed inviato direttamente al trito-vaglio; l'aliquota sottostante, al centro del cumulo è stata invece prelevata e inviata presso il cantiere ove è stata eseguita l'analisi merceologica, previa, pesatura su bilancia.

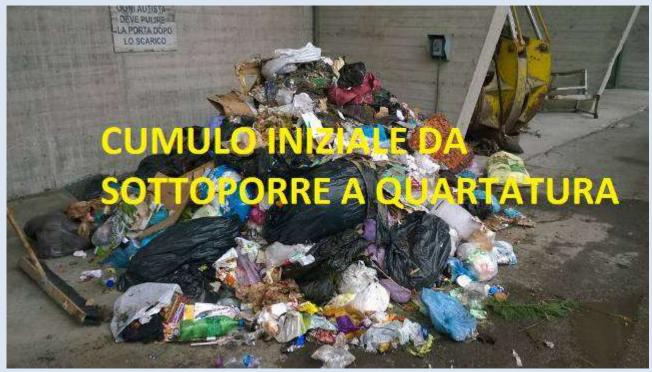
Fig. A

Le parti di carichi sono state poste nello stesso cumulo (Fig. A) e quindi, con l'ausilio di una benna a ragno il materiale è stato livellato al fine di formare una "torta" (Fig. B) successivamente suddivisa in 4 quarti (Fig. C).

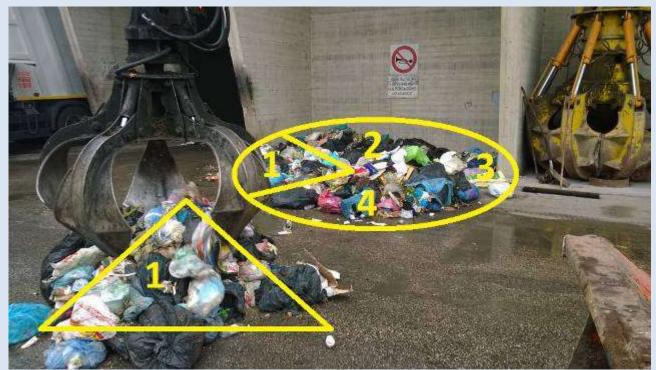
Fig. C

I quarti indicati in figura C coi numeri 1 e 3 sono serviti a creare il secondo cumulo (metà peso all'incirca rispetto al cumulo iniziale).

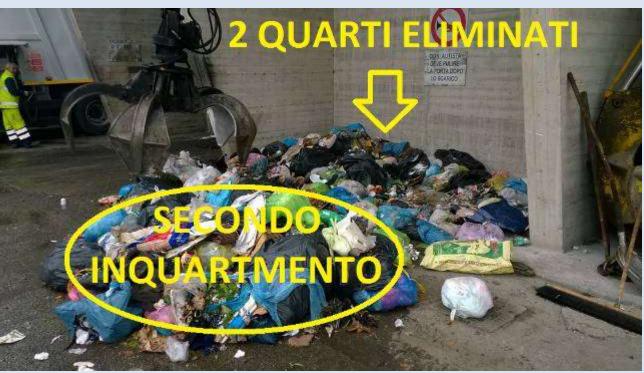
Fig. D

La figura D mostra il secondo cumulo composto dai quarti 1 e 3 e il materiale scartato composto dai cumuli indicati dai numeri 2 e 4. Rimescolato nuovamente il materiale componente il secondo cumulo si è provveduto tramite una seconda "quartatura" a dimezzare nuovamente il peso del campione.

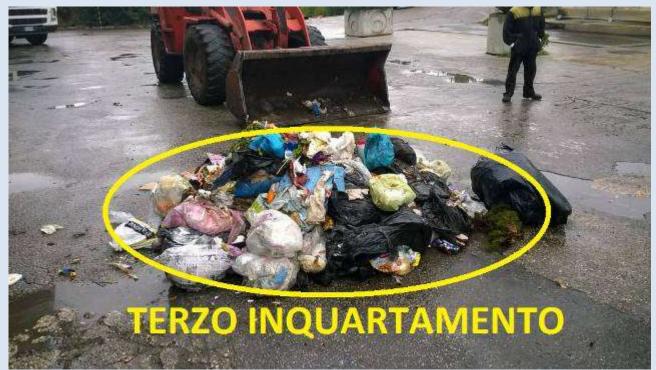
Fig. E

Dal terzo cumulo, indicato in fig. F, si è poi prelevato il quantitativo necessario per effettuare l'analisi al vaglio manuale, come mostrato in Fig. E. La Fig. F mostra il campione di 82 kg al centro del cantiere di lavoro.

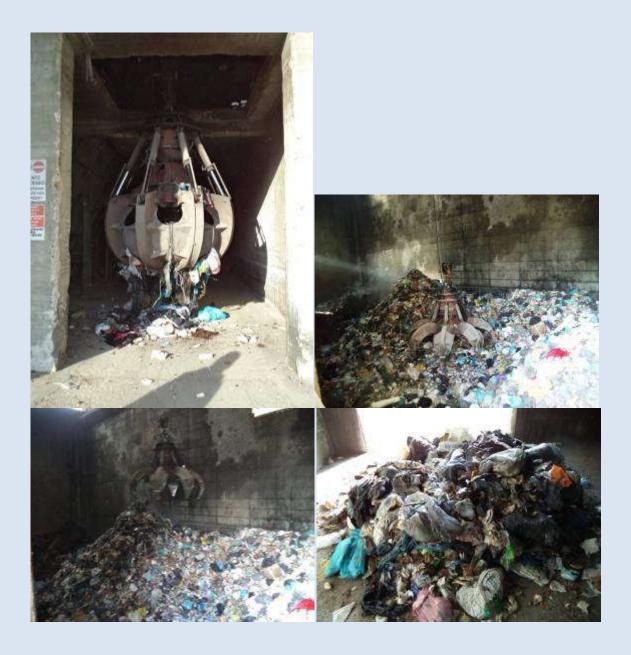
La preparazione del campione da sottoporre ad analisi manuale è stata effettuata tramite benna a ragno all'interno della vasca di accumulo che precede la tramoggia di carico dell'impianto di TMB, come mostrato nelle immagini immediatamente precedenti. Dal campione finale scaricato presso uno degli ingressi dell'impianto, i tecnici hanno provveduto a selezionare in maniera casuale alcune parti del cumulo principale fino al raggiungimento di un peso consono alla rappresentatività dell'analisi, in base a stime fatte durante le analisi percedenti. Per la lista dei comuni i cui carichi sono stati intercettati al fine della preparazione del campione si veda l'elenco di pagina 34 nel paragrafo "Annotazioni" ove sono descritte le note e le particolarità dei campioni analizzati.
